## 2.1 Typische Beispiele für rißartige Schäden

Einführung in die bruchmechanische  
Schadensbeurteilung

Edel, K.-O.

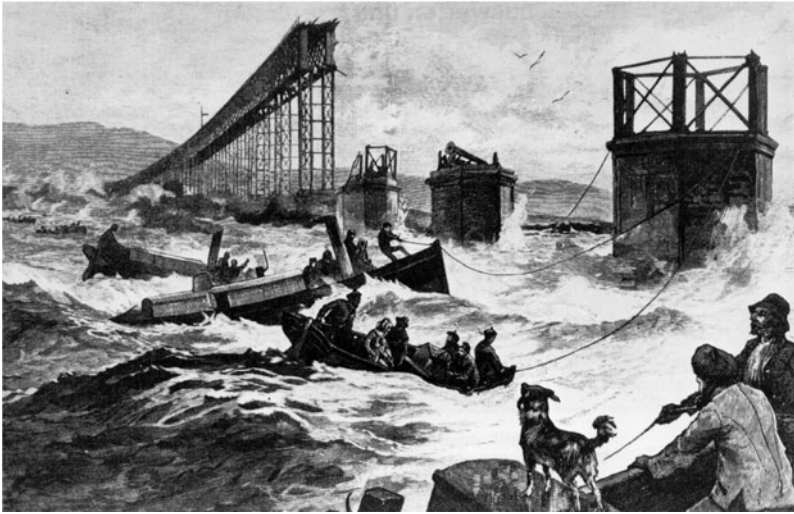
Auf der Strecke Edinburgh – Dundee stürzte am Sonntag, dem 28. Dezember 1879 die Eisenbahnbrücke über den Firth of Tay, die erst am 30. Mai 1878 für den Eisenbahnverkehr freigegeben worden war, bei orkanartigem Sturm während der Überfahrt eines Zuges ein. Ausgelöst wurde der Brückeneinsturz durch Rohrflanschrisse, Material mit unzureichenden Eigenschaften und die Nichtberücksichtigung der Windlasten bei der Bemessung der Konstruktion. Dieses Unglück, das 200 Menschenleben forderte, war das folgenschwerste Versagen einer Brückenkonstruktion (Abb. 2.1).

**Abb. 2.1** Ansicht der zerstörten Eisenbahnbrücke über den Firth of Tay [1]

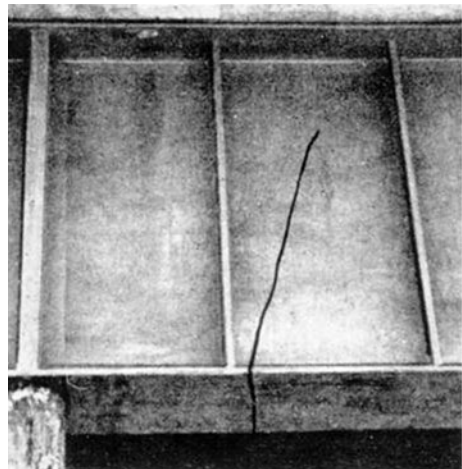
**Abb. 2.2** Der 1938  
gebrochene Hauptträger der  
Mühlenfließbrücke [2]

höherfeste Stahl St52 eingesetzt worden war. Beide Schadensfälle sind bedingt durch die unzureichenden Erfahrungen mit dem Schweißen stählerner Brücken. Bemerkenswert ist der Schaden an der Mühlenfließbrücke aber auch deshalb, weil es sich hier zeigte, daß unter günstigen Umständen die sich schlagartig ausbreitenden Risse – wie hier im Steg der 2,80 m hohen Hauptträger – aufgefangen werden können (Abb. 2.2).

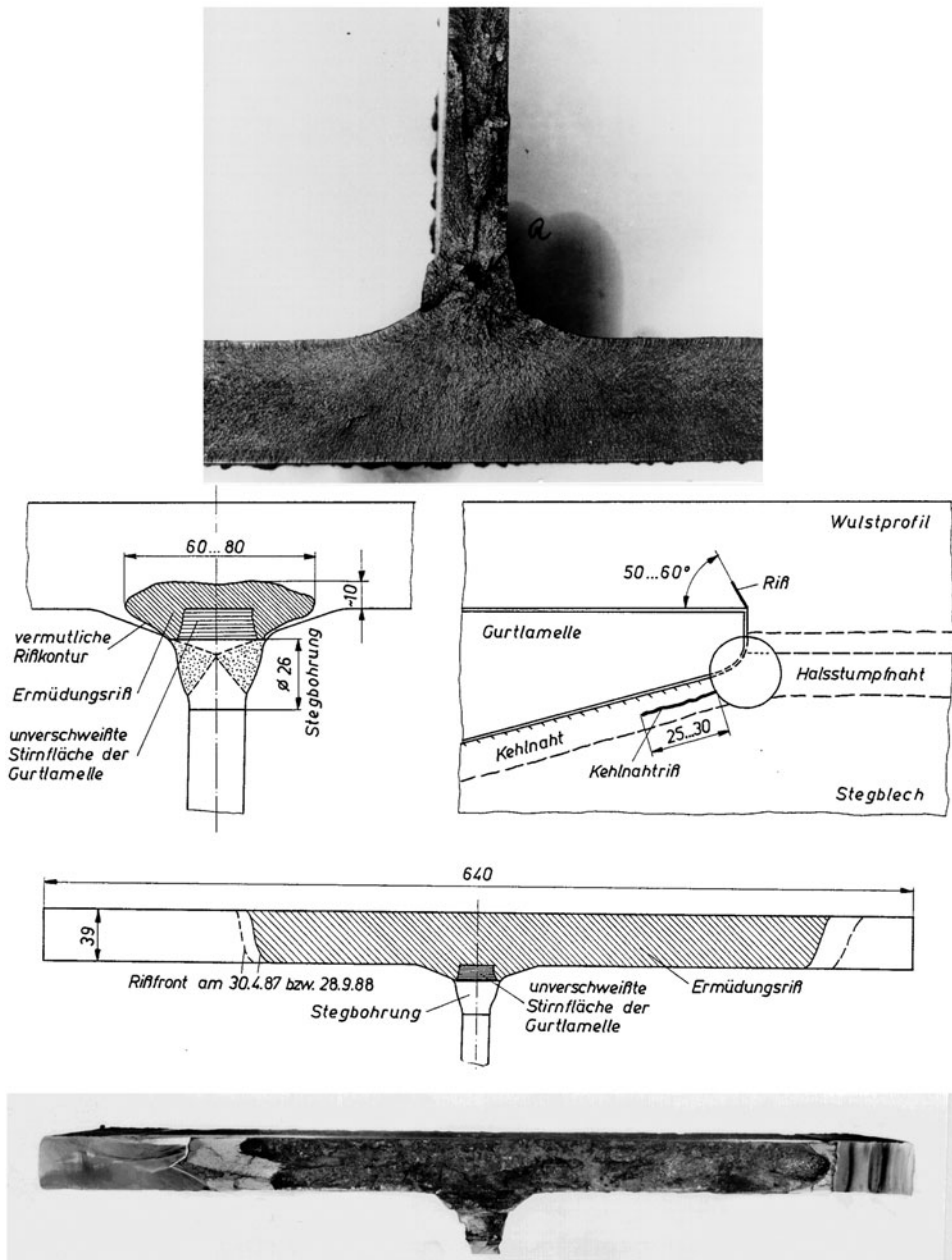
Die Mühlenfließbrücke als ein in der Fachwelt bekanntes, 1938 noch während der Bauphase geschädigtes Bauwerk bereitete aber auch noch später gewisse Probleme (vgl. Abb. 2.3). Nach der teilweisen Zerstörung im Zweiten Weltkrieg und dem Wiederaufbau der zerstörten Bereiche war sie viele Jahre im Betrieb bis bei einer Brückenkontrolle ein großer

**Abb. 2.3** Rißartige Schäden am Hauptträger der Mühlenfließbrücke mit dem bruchauslösenden Schweißfehler im Untergurt von 1938 (Darstellung oben [3]), des 1987/1988 zerstörungsfrei bestimmten Ermüdungsrissses im Obergurt (mittlere Darstellungen [4, 5]) sowie des aufgebrochenen Obergurtes [6]

Querriß in einem Obergurt aufgefunden wurde, der zur sofortigen Sperrung des Bauwerkes führte. Der Ausgangspunkt des Querrisses war eine herstellungsbedingt unverschweißte Stelle im Bereich des Überganges zwischen Steg und Gurt. Da in den Hauptträgern viele derartige Stellen vorhanden waren, wurden Untersuchungen zur Bewertung der Defekte und zur Restnutzungsdauer der Konstruktion durchgeführt. Auf Grund des bruchmechanischen Gutachten wäre eine weitere Nutzung bei periodischer zerstörungsfreier Kontrolle und Reparatur der nachweislich rißgeschädigten Brückenbereiche möglich gewesen. Da jedoch inzwischen festgelegt worden war, daß der Berliner Autobahnring sechsspurig auszubauen ist, dieser Ausbau unter Nutzung der vorhandenen Brückenkonstruktionen nicht realisierbar war, erfolgten der Abbau der Betonfahrbahn und der Stahlträger und deren Ersatz durch eine neue Stahlkonstruktion.

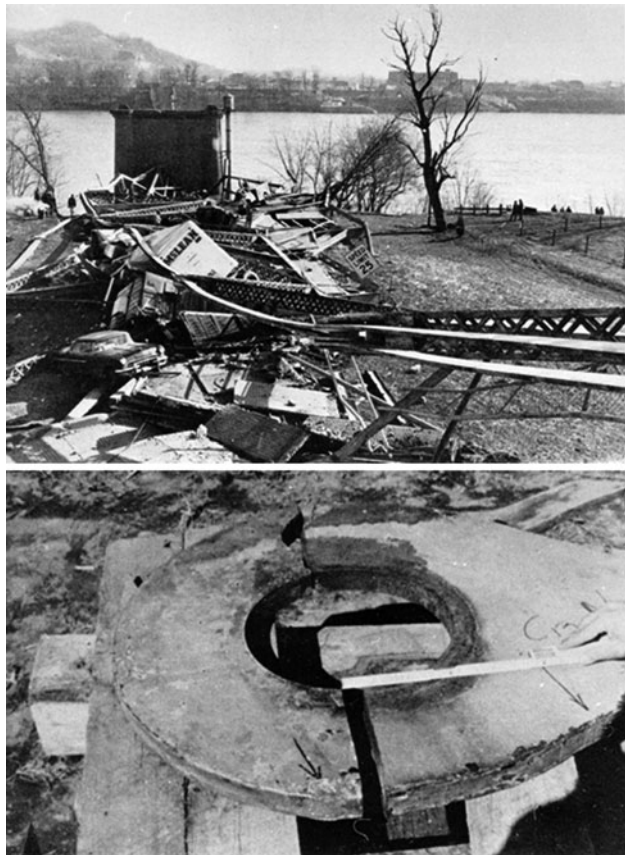
Die nachfolgenden Untersuchungen zeigten, daß die nominellen statischen Spannungen in allen Augenstabelementen zum Zeitpunkt des Schadensfalles die Spannungen, die beim ursprünglichen Entwurf vorausgesetzt worden waren, nicht überschritten. Als Hauptursache für den Zusammenbruch wurde der von zwei kleinen Korrosionsrissen an der Bohrung eines der vier Augenstäbe der oberen Verspannung am Knoten C13 N ausgelöste Sprödbruch nachgewiesen. Der verwendete Werkstoff neigte unter den atmosphärischen Bedingungen zur Spannungsrißkorrosion, wobei die korrosionsinduzierten Risse im Laufe der Zeit wachsen konnten. Der konstruktive Entwurf der Kettenbrücke war insofern einmalig, als nur zwei Augenstäbe in jedem Kettensegment verwendet wurden, und diese Kette einen Teil der oberen Verspannung bildete. Durch Modelluntersuchungen wurde nachgewiesen, daß das Versagen eines Zugstabes der oberen Verspannung der Ausgangspunkt des Zusammenbruchs der gesamten Brückenkonstruktion war. Die Konstruktion der Brücke war nicht schadenstolerant („fail-safe“) (Abb. 2.5).

**Abb. 2.5** Die Silver Bridge über den Ohio [7]

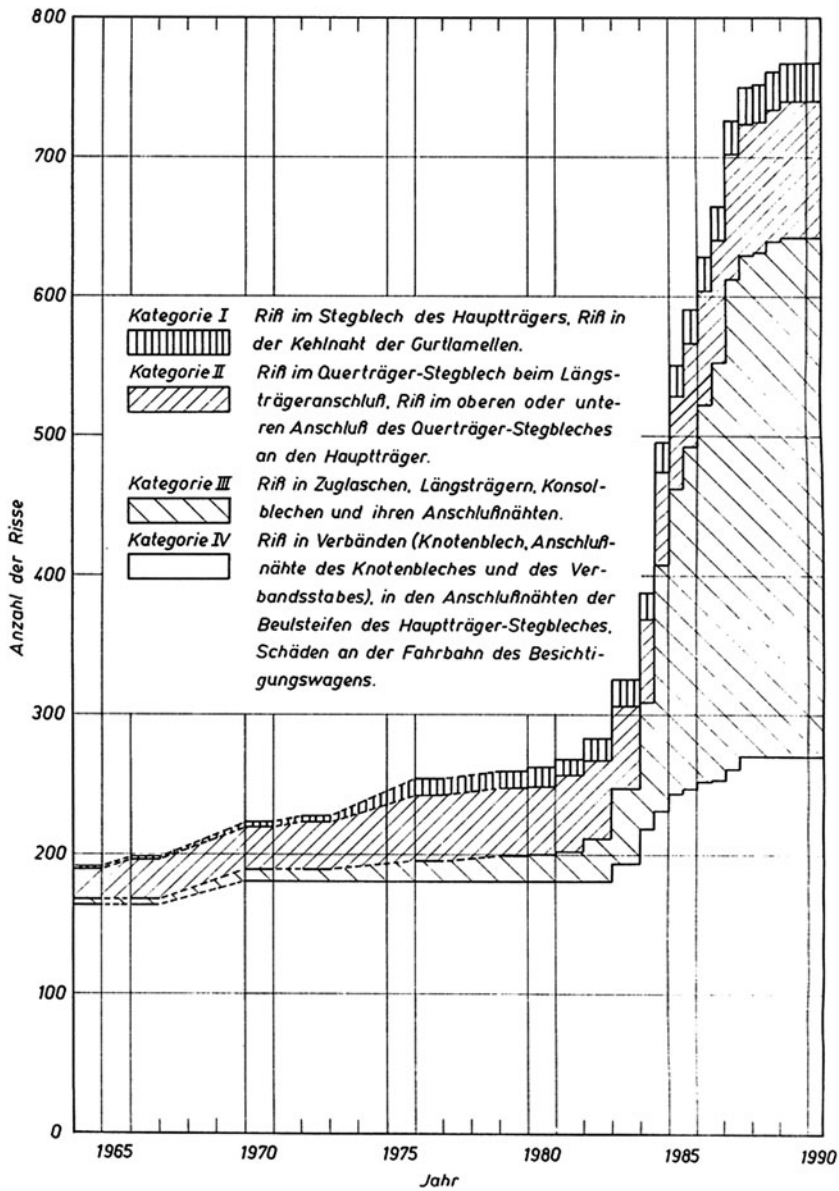
Die Eisenbahnbrücke über den Strelasund als Verbindung zwischen dem Festland und der Insel Rügen ist mit 540 m Länge eine der größten Eisenbahnbrücken der ehemaligen Deutschen Reichsbahn. Sie wurde Mitte der dreißiger Jahre als eine der ersten Brücken dieser Größe vollkommen geschweißt. Bedingt durch die Auffindung von mehreren großen, d. h. bis 470 mm langen Rissen in den Quer- und Hauptträgern sowie einer sehr großen Anzahl weiterer kleinerer Risse, vgl. Abb. 2.6, führten zu drastischen Verkehrseinschränkungen mit zulässigen Geschwindigkeiten von 30 km/h für normale Züge bzw. von 10 km/h für Güterzüge, an deren Rädern Flachstellen vorhanden waren, die die Gleise und die

Brückenkonstruktion höher als normal beansprucht. Ohne daß von den aufgefundenen Rissen und gegebenenfalls sanierten Bereichen gravierende Versagensfälle ausgelöst wurden, ist diese Brücke im Mai 1990 durch einen Neubau ersetzt worden.

**Abb. 2.6** Rißauffindung in der Strelasundbrücke, 1964–1990 [8]

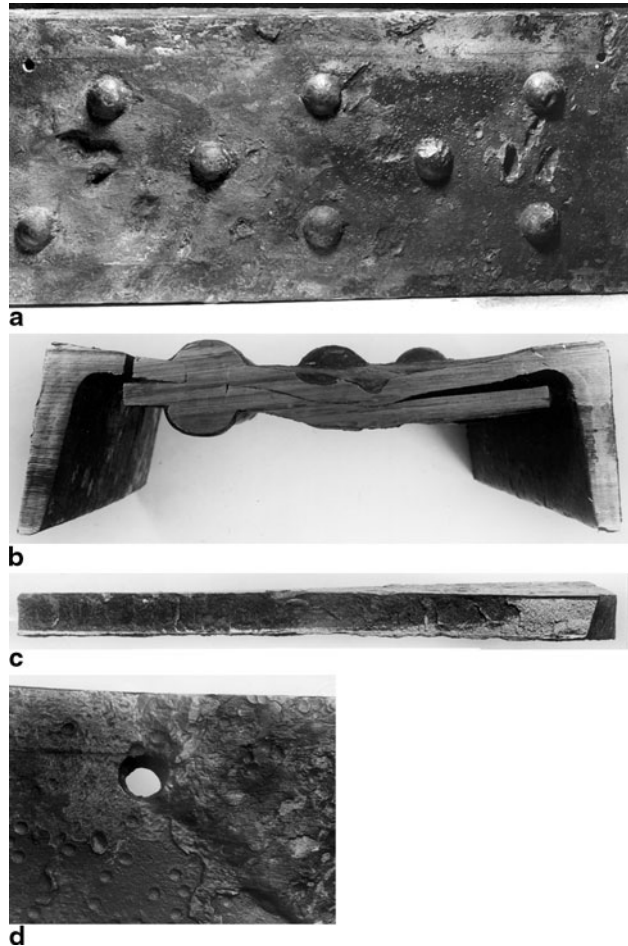
In Brückenkonstruktionen können neben den typischen wachstumsfähigen Ermüdungsrisse auch Risse vorhanden sein, die durch außergewöhnliche Beanspruchungen z. B. Projektileinwirkung, Abb. 2.7, entstanden sind, unter normalen Betriebsbedingungen aber nicht ausbreitungsfähig sind.

**Abb. 2.7** Längsrisse in einem Träger der im Jahre 1909 errichteten Eisenbahnbrücke über die Elbe bei Wittenberge, die unter kriegsbedingter Projektileinwirkung aus Werkstoff-Fehlern entstanden sind. **a** Ansicht der Oberfläche des Stegbereiches, **b** Ansicht des durch zwei Risse geschädigten Profilquerschnitts, **c** aufgebrochener Längsriß im Trägersteg, **d** leicht exzentrische Abbohrung am Ende des einen Längsrisses

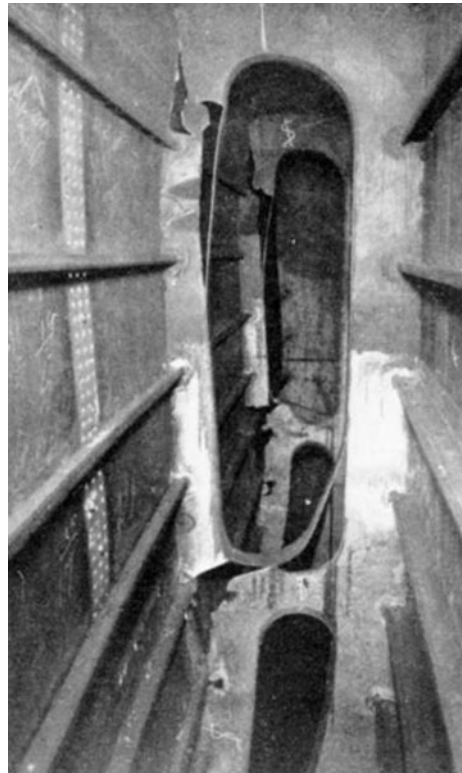
Das Problem des Sprödbruchs, d. h. eines an der Bruchfläche weitgehend verformungslosen Bruchs, der von kleinen, ohne technische Hilfsmittel zum Teil kaum nachweisbaren Anrissen ausgelöst wird, rückte mit umfassender Praxiseinführung der Schweißtechnik in das Blickfeld der Fachleute sowie der Öffentlichkeit. Bei Schiffkonstruktionen wurden schon im Jahre 1927 bei einem teilweise geschweißten Schiffskörper Risse beträchtlichen Ausmaßes festgestellt (siehe Abb. 2.8).

**Abb. 2.8** Risse in einem teilweise geschweißten Schiffskörper aus den 20er Jahren des 20. Jahrhunderts [2]

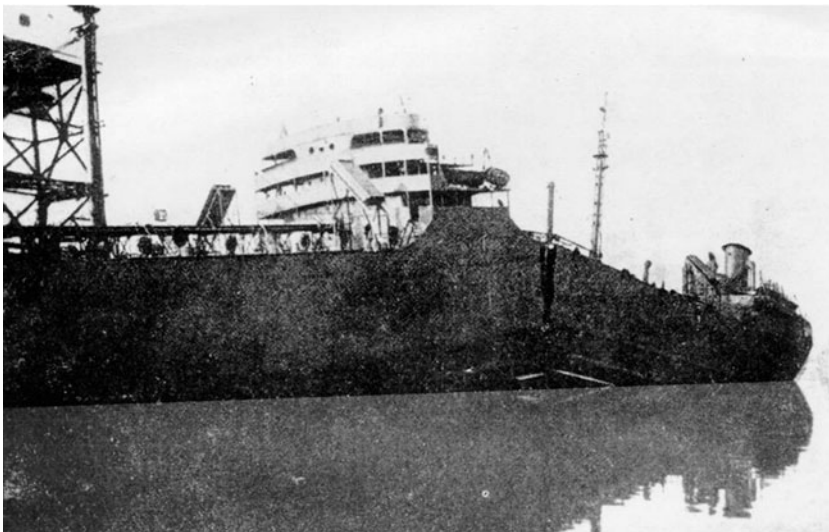
**Abb. 2.9** Der nach der Probefahrt am Kai gebrochene Tanker „Schenectady“ [9]

zerstört. Andere Schiffe zeigten bereits Anrisse, bevor sie in Dienst gestellt wurden. Am 16. Januar 1943 brach bei ruhiger See der am Ausrüstungskai der Schiffswerft liegende Tanker „Schenectady“, der die Probefahrt bereits absolviert hatte, auseinander, Abb. 2.9. Ein ähnliches Schicksal erlitt der Tanker „Esso Manhattan“ bei einer Fahrtgeschwindigkeit von 14 kn, leichter See und Windstärke 2.

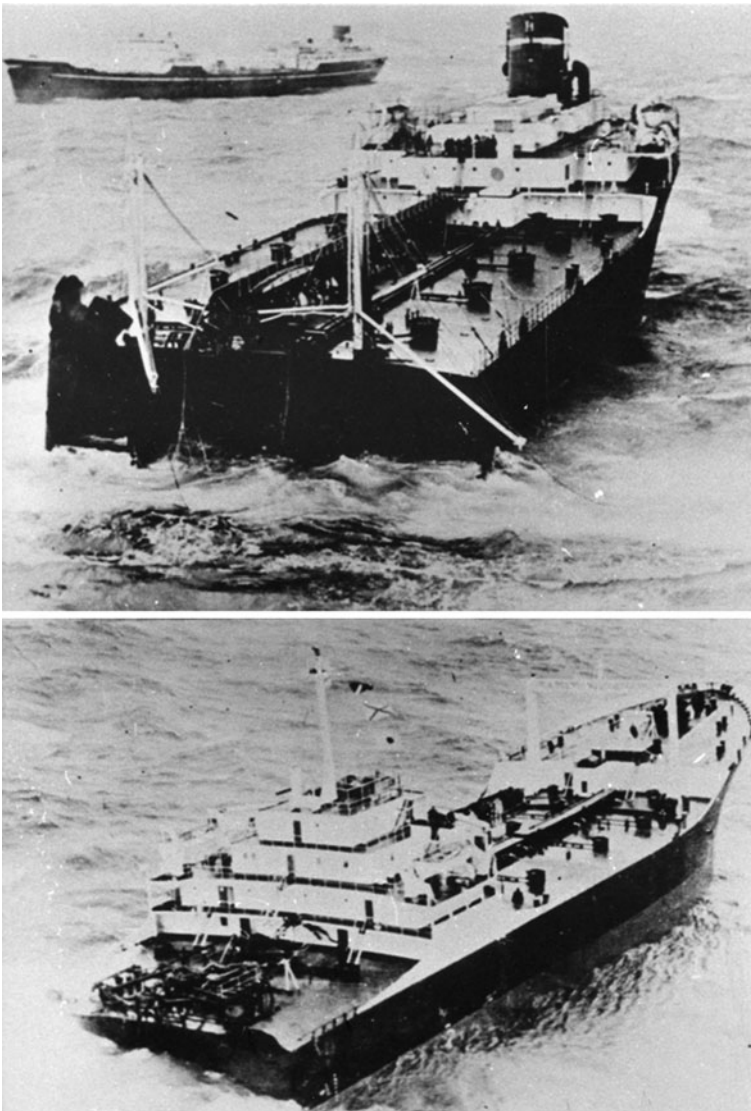
**Abb. 2.10** Bei schwerem Sturm brach Ende November 1954 in der Irischen See der liberianische Tanker „World Concord“ auseinander [6] (Foto: ADN-ZB/Keystone)

Da Schiffe Konstruktionen sind, die über Jahrzehnte genutzt werden, ist es nicht verwunderlich, daß an den im Zweiten Weltkrieg gebauten Schiffen auch noch Jahrzehnte später beträchtliche Schäden auftraten (Abb. 2.10).

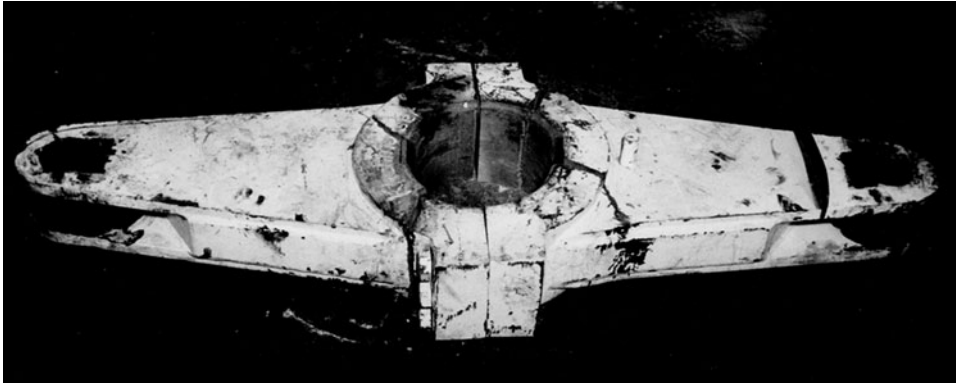
**Abb. 2.11** Die gebrochene Ruderpinne des Fährschiffs „Rostock“ [10]

Gegenwärtig sind solche katastrophalen Ereignisse, wie auch die Sprödbrüche insgesamt stark zurückgegangen, doch darf nicht übersehen werden, daß sie – bedingt durch die Verwendung hochfester Werkstoffe – in unterschiedlichem Maß immer noch vorkommen oder vorkommen können, Abb. 2.11 und 2.12. Ein Beispiel für das Auftreten des Sprödbruchs an Schiffskonstruktionen ist der Bruch der Backbord-Ruderpinne des Fährschiffs „Rostock“ der Deutschen Reichsbahn am 20. März 1979 vor Saßnitz. Grund des Versagens der Konstruktion war die sehr geringe Zähigkeit des verwendeten Materials im Zusammenhang mit schlagartiger Beanspruchung der Ruderpinne bei relativ kalter Witterung.

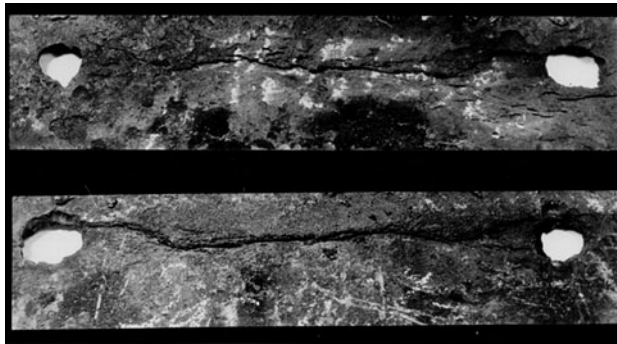
**Abb. 2.12** Außenseite (oberes Teilbild) und Innenseite (unteres Teilbild) der bei der Reparatur herausgebrannten, 10 mm dicken Außenhaut des Fährschiffs "Warnemünde" der Deutschen Reichsbahn mit einem etwa 300 mm langen, provisorisch abgebohrten und zwischenzeitlich abgedichteten Riß aus dem Bereich des Doppelbodens [10] (Foto: ZME, Ziemer)
