1 Dilemma Amputation versus Erhalt eines lokal nicht beherrschbaren Malum perforans bei gichtarthropathischem Fuß

2 Humeruspseudarthrose – »The long way to go«

Orthopädisch-traumatologische Knacknüsse

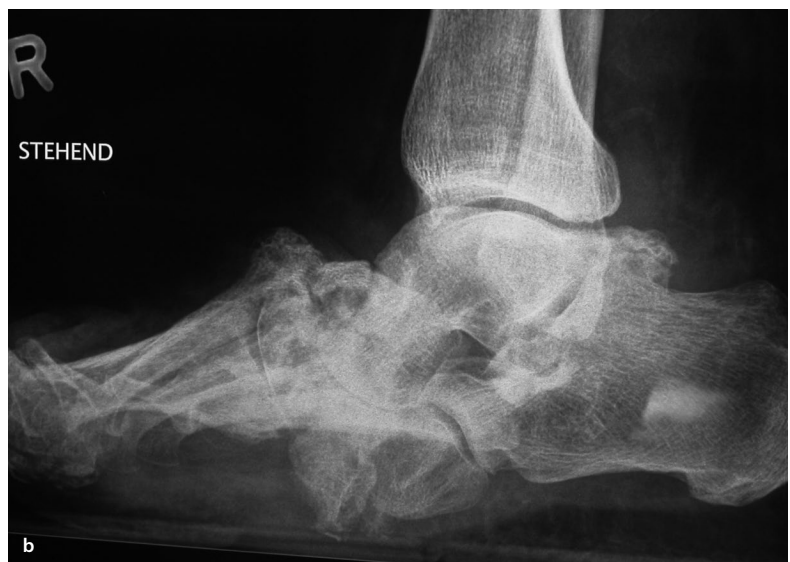
■ Abb. 1.1 a. Ausgangslage: Planta pedis: 3x2.5 cm sezernierendes Malum perforans, St. n. mehrmaligen Abszessrevisionen. b Röntgen Fuß seitlich: plantar luxiertes mediales Lisfranc Gelenk

In der Literatur [2, 3, 4] bei offenen diabetisch neuropathischen Osteoarthropathien an den Füßen wird propagiert, wenn immer möglich, die Ulkusabheilung vor einem rekonstruktiven Eingriff am Fuß anzustreben. Dies entsprach unseren Erfahrungen und wir versuchten im vorliegenden Fall nach mehreren vorangegangenen Revisionen nochmals mit 2 lokalen Operationen das Ulkus chirurgisch zu verschließen. Diese Eingriffe aber waren erfolglos. Es persistierte ein asensibles, sezernierendes Malum perforans (■ Abb. 1.1 und 1.2).

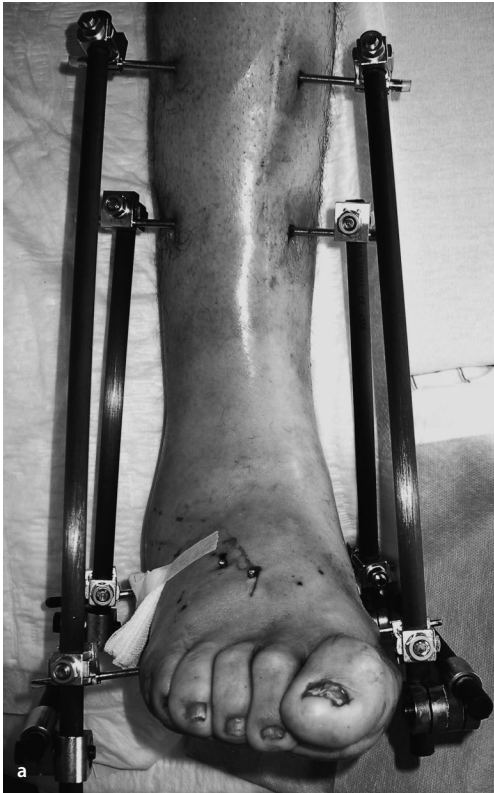
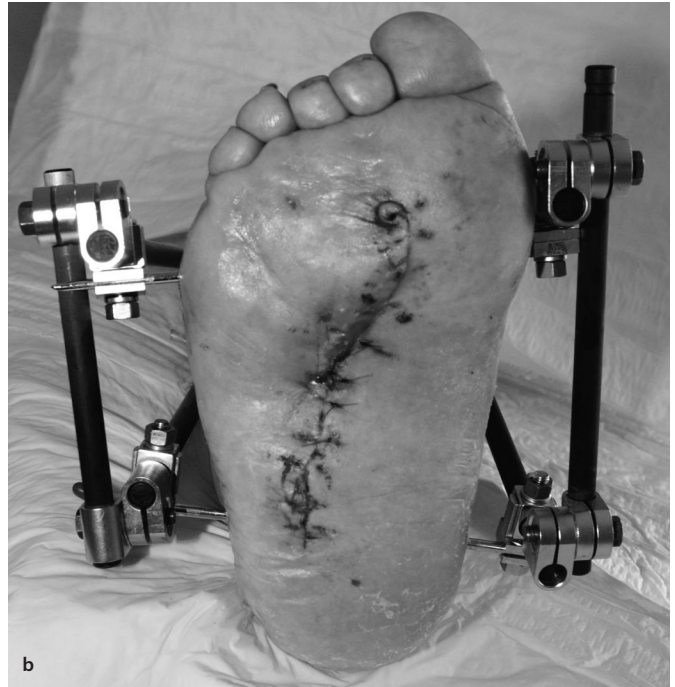
■ **Abb. 1.3 a.** Postoperative Ruhigstellung im OSG-überbrückenden Rahmenfixateur externe. **b** In Abheilung begriffene Zugangsnarbe nach primärem Wundschluss

- Rahmen-Fixateur externe 8 Wochen postoperativ.
- Fußentlastung im PTP-Gips (Sarmientogips) weitere 3 Monate.
- Resistenzgerechte Antibiotikabehandlung für 3 Monate.
- Orthopädische Maßschuhe.

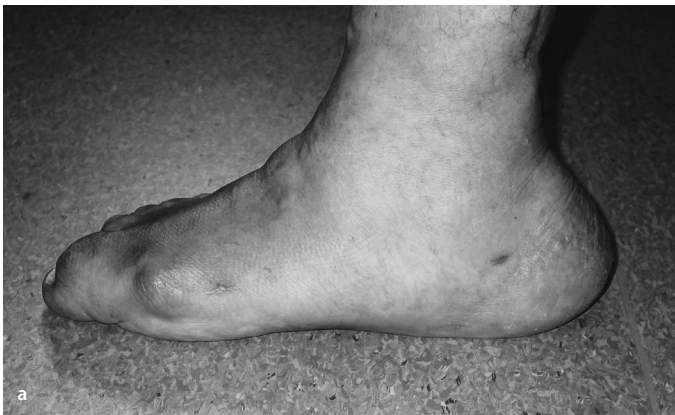
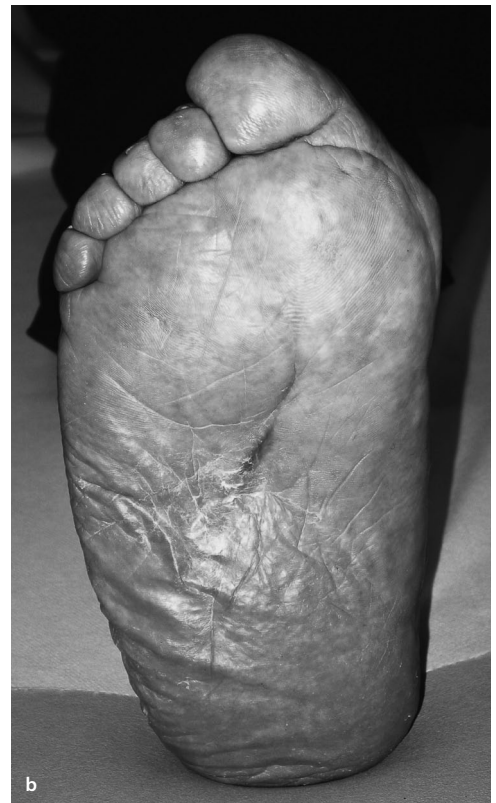
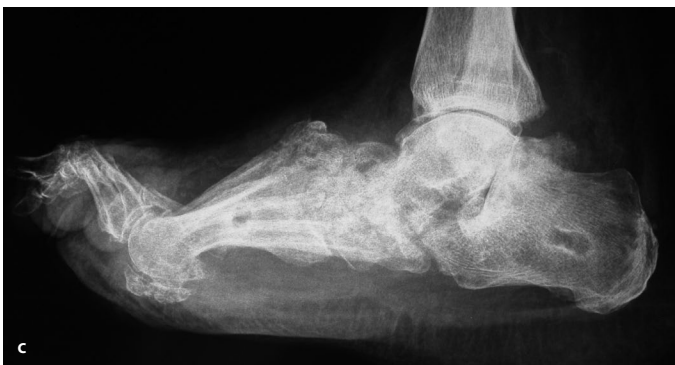
■ **Abb. 1.4 a.** Resultat: Fuß seitlich stehend 15 Monate nach Korrekturarthrodese: Belastungsstabiler Fuß, neugeschaffenes mediales Längsgewölbe. **b** Reizlose Planta pedis ohne Druckstellen. **c** Röntgen Fuß seitlich 15 Monate postoperativ: stabiler Mittelfuß, ossär inkomplett fusioniert

Über einen Zeitraum von knapp 2 Jahren haben wir einen sehr zufriedenen Patienten mit erhaltenem Fuß. Es besteht eine infektfreie, voll belastungsstabile Fußsituation mit geschlossener Haut an der Planta pedis und einer Verbesserung der Sensorik. Aus funktioneller und radiologischer Sicht besteht

keine Arthrodese, sondern eine straffe Pseudarthrose mit einer geringen Restbeweglichkeit im distalen Mittelfuß. Ohne negativen Beigeschmack wird dieser Zustand auch als eine fibröse Ankylose bezeichnet. Für längere Gehstrecken ist der Patient auf einen Gehstock angewiesen.

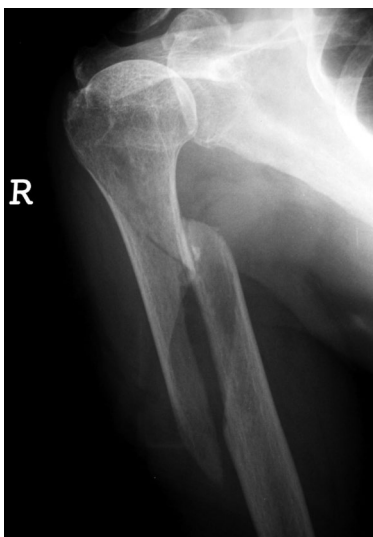
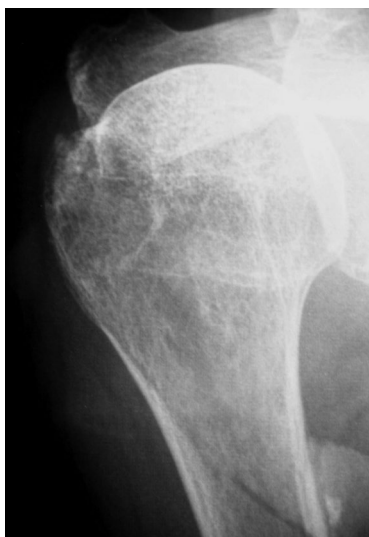
■ **Abb. 2.1.** Diametaphysäre langstreckige Spiralfaktur Humerus rechts mit Spiralausläufer in das Tuberkulum majus und das Collum anatomicum

1921 geborene selbstständig lebende rüstige Dame in gutem Allgemeinzustand. Nach Sturz zu Hause zeigt sich im Unfallbild vom **03.09.03** eine Humerusfraktur auf der dominanten Seite (■ Abb. 2.1).

Die Spiralfraktur ist weit disloziert. Das Torsionsmoment während des Sturzes und Bruches hat das Periost weitstreckig zerrissen, ohne Scharnier auf einer Seite. Ein konservativer Therapieweg mit Oberarm-Sarmiento-Kunststoffgips mit Deltoideuskappe erfordert hohe Gipserkunst und Compliance der Patientin. Die Selbstständigkeit der Patientin ist auf diesem Weg für 3 Monate in Frage gestellt. Die rasche Wiedererlangung der Selbstständigkeit im Auge, entschied man sich für die Osteosynthese mit einem endomedullären Nagel.

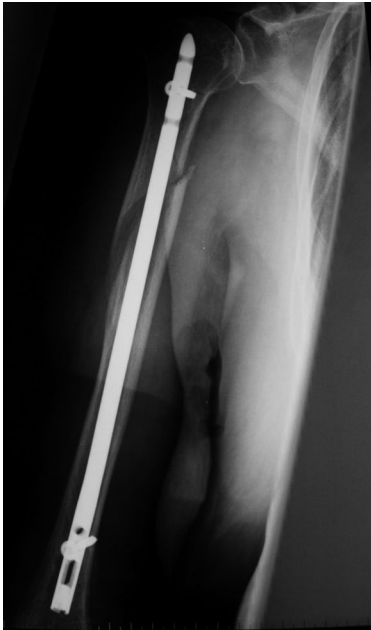
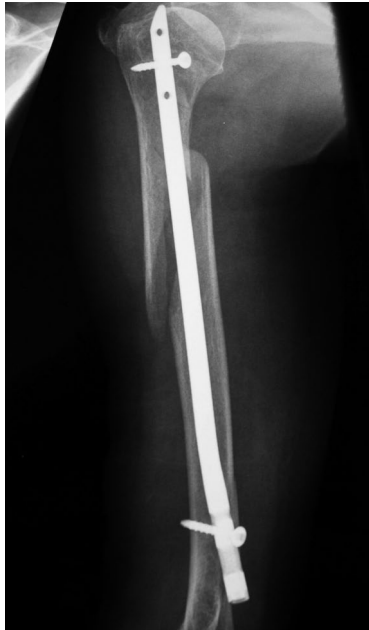
■ **Abb. 2.2.** Postoperative Bilder des unaufgebohrten retrograden Humerusmarknagels. Der Nagel ist proximal nur mit einem Bolzen fixiert

Am **05.09.03** findet die Osteosynthese der Fraktur mit einem retrograden unaufgebohrten Humerus-Marknagel statt. In den postoperativen Bildern vom 9.9.03 ist die Fraktur aligniert, ohne ganz reponiert zu sein. Der Nagel ist proximal trotz hohen Frakturausläufern nur in einer Ebene mit einem Bolzen fixiert. Der N. radialis ist postoperativ intakt. Es wird entsprechend dem gewählten Verfahren und Lehrbuch eine funktionelle Nachbehandlung mit Physiotherapie durchgeführt. Die Patientin schildert starke Schmerzen während der Therapie auf die zunächst niemand Rücksicht nehmen wollte (■ Abb. 2.2).

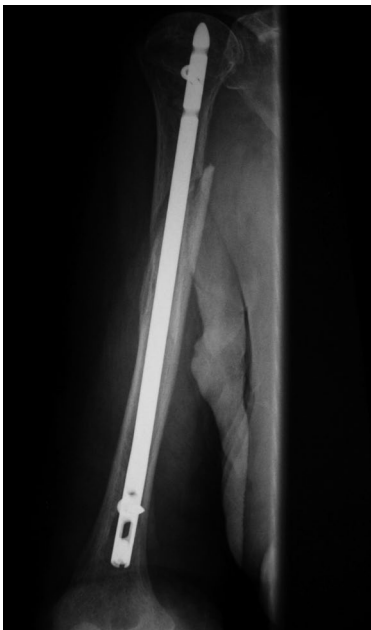
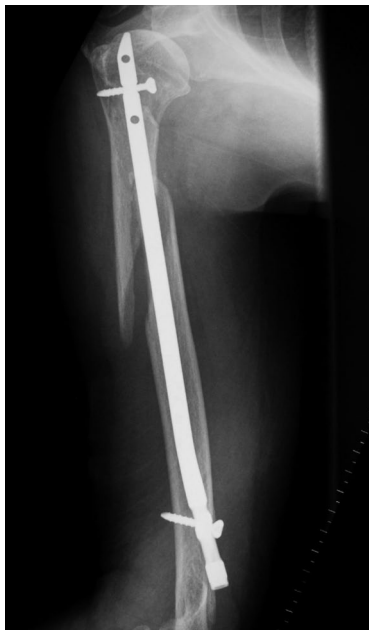
■ **Abb. 2.3.** 3 Wochen nach Operation klafft nach schmerzhafter funktioneller Therapie das Alignment der Fraktur

Zwischenkontrolle. 25 Tage nach dem ersten Eingriff wird wegen der schmerzhaften Therapie am **30.09.03** der Humerus geröntgt. Das axiale Alignment ist verschoben. Die Fraktur klafft weiter auf. Es wird vorerst nichts unternommen (■ Abb. 2.3).

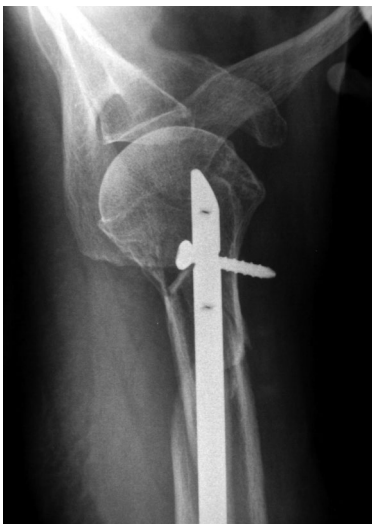
■ Abb. 2.4. Einen guten Monat nach erster Operation ist der proximale Bolzen in den Frakturausläufer im Tuberkulum majus durchgebrochen. Die Osteosynthese ist locker

Zwischenkontrolle. Einen Monat später zeigte das Verlaufsröntgenbild vom **10.10.03** Verankerungsprobleme des Humerusnagels. Die Knochenbrücke vom Bohrloch des proximalen Bolzens bis zum Frakturausläufer ins Tuberkulum majus hat gegen die Physiotherapie verloren. Der distale Bolzen hält. Die Nagel-Osteosynthese ist am proximalen Fragment ausgelockert (■ Abb. 2.4).

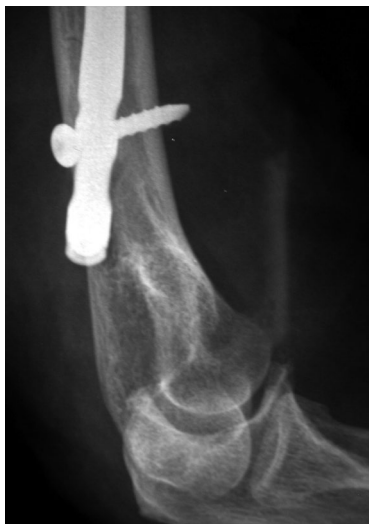
■ Abb. 2.5. In einer zweiten Operation wird die proximale Verriegelung des Nagels neu gesetzt und in allen drei Ebenen angelegt

Am 15.10.03 entscheidet man sich in einer 2. Operation, die mehrachsige Fixation des Kopffragmentes mit zwei zusätzlichen Bolzen nachzuholen. In der intraoperativen Bildwandlerkontrolle sind der Nagel und die Fraktur wieder stabil (■ Abb. 2.5). Es wurde neuerlich eine funktionelle Nachbehandlung verordnet mit dem Hinweis, Kraftanwendungen zu vermeiden.

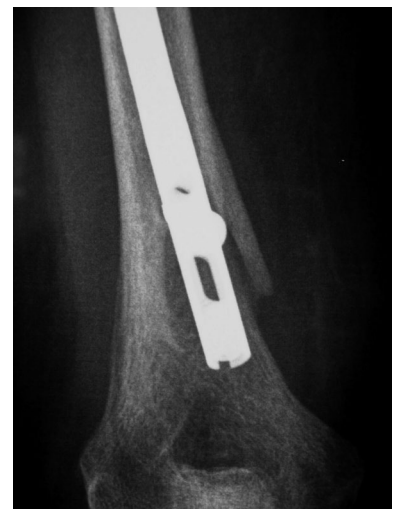
■ Abb. 2.7. Ausbruch des distalen Bolzens. Die Osteosynthese ist wieder instabil geworden

Zwischenkontrolle. Röntgenbilder vom 21.11.03 wegen Schmerzen während der Therapie zeigen den Verlust des Alignements in der Fraktur, trotz fester proximaler Verbolzung des Nagels (■ Abb. 2.6). Der Grund liegt diesmal am distalen Bolzen, der mit einer Fraktur ausgebrochen ist (■ Abb. 2.7). Die Nagel-Osteosynthese ist am distalen Fragment wieder instabil geworden.

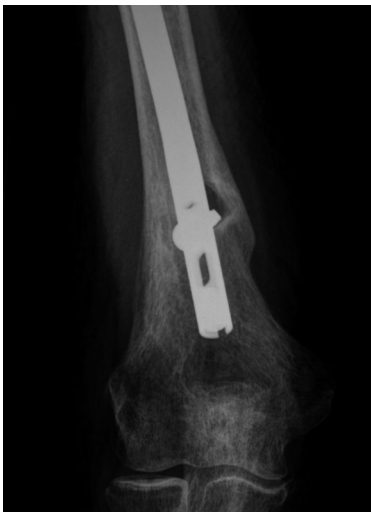
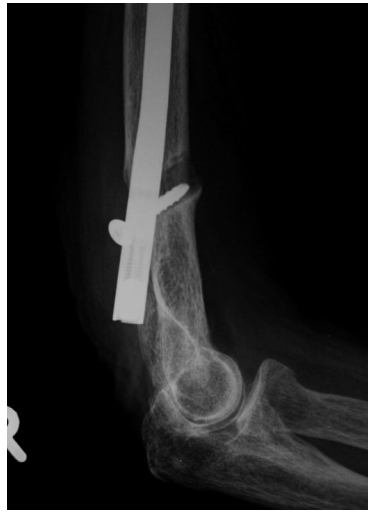
▣ **Abb. 2.8.** Die Fraktur am distalen Bolzen ist geheilt, das Bolzenlager im Knochen aber grotesk ausgeschlagen. Die Nagelosteosynthese ist instabil

Zwischenkontrolle. 2 Monate nach distalem Bolzenausbruch, nicht ganz 5 Monate nach Unfall zeigt das Röntgenbild vom **26.01.04**, dass die Fraktur um den distalen Bolzen geheilt ist (▣ Abb. 2.8). Der Bolzen hat sein Bohrloch aber grotesk ausgeschlagen. Die Nagelosteosynthese ist distal nach wie vor instabil.

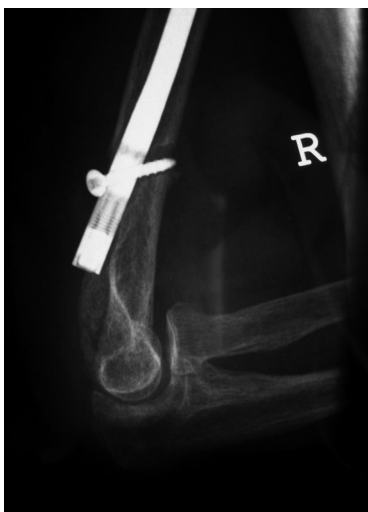
▣ **Abb. 2.9.** Die proximalen Frakturausläufer sind geheilt, die Bolzen deshalb nur leicht gelockert. Der distale Bolzen ist locker. Die Hauptfraktur klappt und ist knapp 5 Monate nach Osteosynthese, völlig reaktionslos, nicht geheilt

Eine nur leichte Auslockerung der proximalen Verankerung beweist die Heilung der proximalen Frakturausläufer (▣ Abb. 2.9).

Im Bereich der Fraktur lassen sich keine Zeichen einer Knochenheilung erkennen (▣ Abb. 2.9). Es wird zugewartet.

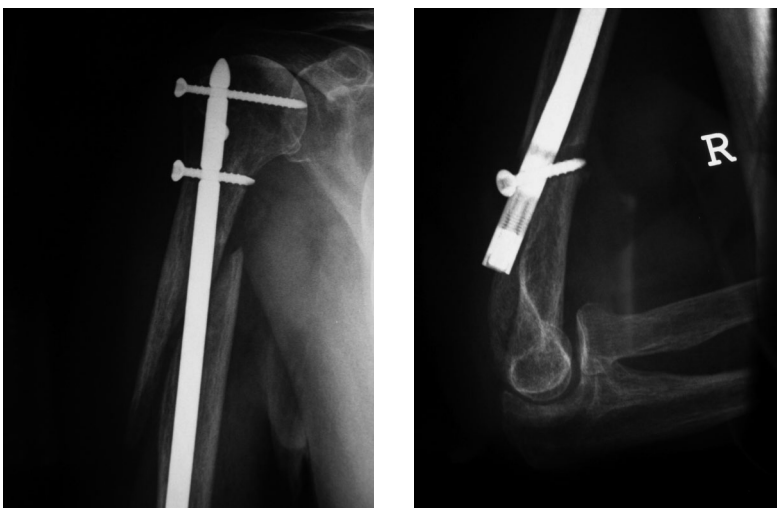
▣ **Abb. 2.11.** In einer 3. Operation wurde ein Systemwechsel auf eine schmale winkelstabile LCP-Platte mit Spongiosoplastik vorgenommen. Die Frakturreposition gelang in der BV Kontrolle ungefähr

Im Rahmen einer 3. Operation wurde am **07.06.04** ein Systemwechsel vorgenommen. Der Nagel wurde entfernt und eine Platten-Osteosynthese mit einer winkelstabilen 3,5 mm 10-Loch LC-Platte verbunden mit einer Spongiosoplastik vom gleichseitigen Beckenkamm durchgeführt (▣ Abb. 2.11).

Intraoperative BV-Bilder vom 07.06.04 dokumentieren eine ungefähre Frakturreposition (▣ Abb. 2.11).

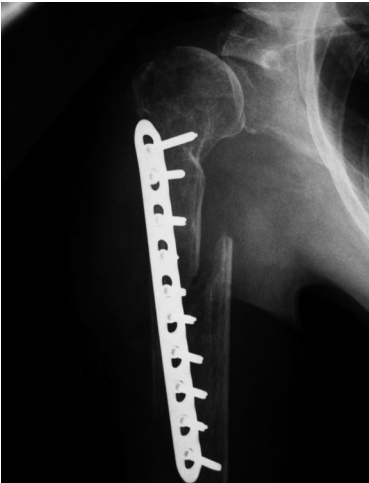
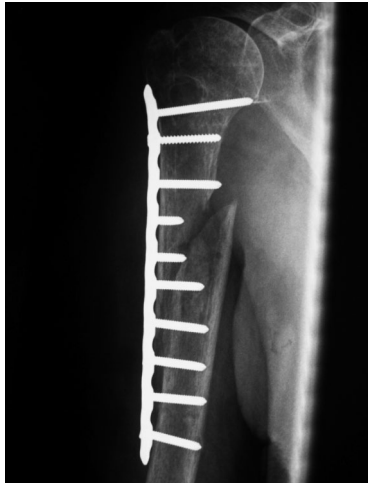
■ **Abb. 2.12.** Ein Tag nach Plattenosteosynthese musste, wegen der Klinik einer akuten Fallhand, der N. radialis unter dem distalen Plattenende in einer 4. Operation geborgen werden. Die Stellungskontrolle der Fraktur am 10.06.04 zeigte eine Frakturdehiszenz

Die postoperativen Bilder am 10.06.04 zeigen eine Frakturdehiszenz (■ Abb. 2.12).

Die Spongiosaplastik ist periostal nicht zu erkennen, allenfalls endome-
dullär im distalen Fragement.

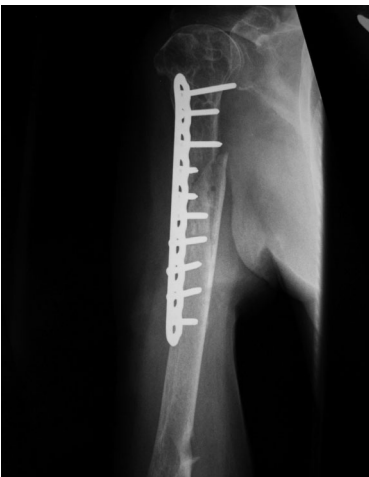
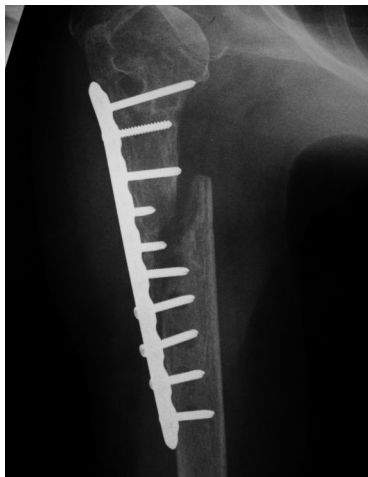
■ **Abb. 2.13.** 2 Monate nach Plattenosteosynthese (schmale winkelstabile LCP-Platte) und Spongiosaplastik ist die Fraktur dehiszent und die im distalen Fragement verankerten Schrauben dabei ihr Knochenlager auszuschlagen und sich selber loszudrehen

Zwischenkontrolle. 2 Monate nach offener Plattenosteosynthese mit Spongiosaplastik zeigen die Verlaufsbilder vom **23.07.04**, dass die Platte am geheilten Kopffragment fest ist, die Fraktur klapft, Zeichen einer knöchernen Heilung fehlen (▣ Abb. 2.13).

Die fünf distalen winkelstabilen Platten-Schrauben schlagen in dem sich unter der unbarmherzigen Physiotherapie bewegenden distalen Schaftfragment ihre Knochenlager aus. Die Bewegungen führen zum Losdrehen der winkelstabilen Schrauben aus ihren Gewinden, was an den über die Plattenlöcher heraustretenden Schraubenköpfen erkennbar ist.

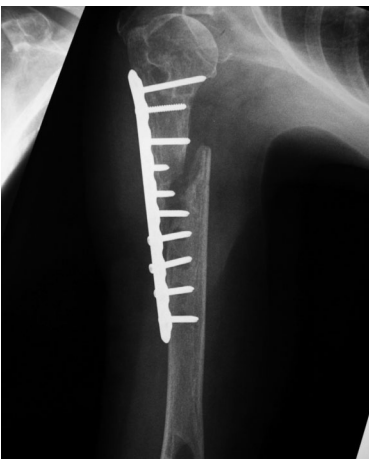
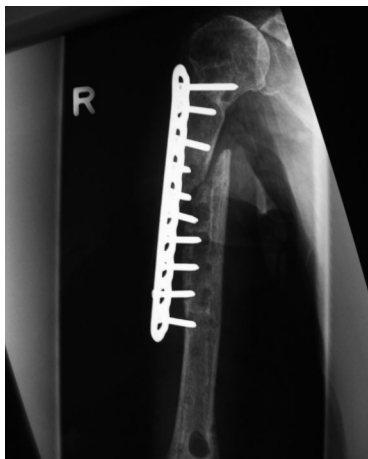
■ **Abb. 2.14.** 3 ½ Monate nach Plattenosteosynthese schlagen die winkelstabilen Schrauben immer größere Löcher in das distale Schaftfragment

Zwischenkontrolle. 6 Wochen später zeigt das Röntgenbild vom **03.09.04** eine unverändert völlig reaktionslose Fraktursituation (▣ Abb. 2.14).

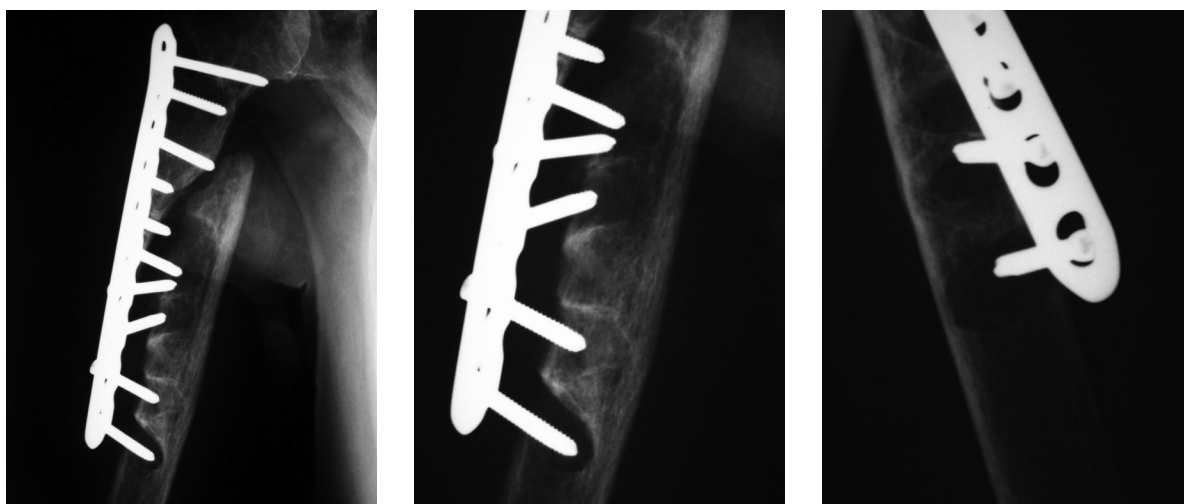
▣ Abb. 2.15. 1 Jahr und 10 Monate nach Unfall hat die winkelstabile LCP Platte das distale Schaftfragment zerlöchert

- ein geheiltes Kopffragment,
- eine am Kopffragment feste winkelstabile 3,5 mm 10 Loch-LC-Platte,
- ein strukturell an Emmentaler Käse erinnerndes Schaftfragment (▣ Abb. 2.15),
- ein Zustand mit areaktiver Pseudarthrose der Hauptfraktur trotz Spongiosaplastik (▣ Abb. 2.16),
- ein Zustand nach erholter Radialisparese,
- ein Zustand mit falscher Beweglichkeit im Oberarm mit elektrisierend einschießenden Schmerzen in das Versorgungsgebiet des N. radialis am dominanten rechten Arm.

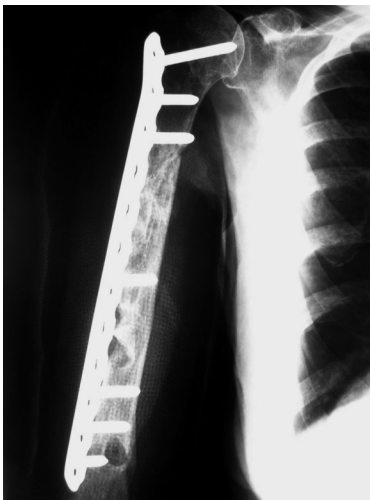
■ Abb. 2.20. 9 Wochen nach 4,5 mm winkelstabiler LC-Plattenosteosynthese mit Spongiosaplastik vom linken Beckenkamm ist die Frakturstellung gehalten, die Spongiosa-Kallusplombe sichtbar und die Platte fest

Zwischenkontrolle. 9 Wochen nach 5. Operation zeigen die Röntgenbilder vom **11.08.05** eine gehaltene Frakturstellung mit weichen Frakturändern, eine sichtbare Kallus-/Spongiosaplastik und eine feste Platte (■ Abb. 2.20).

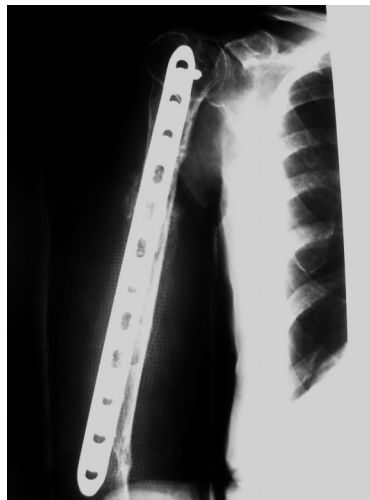
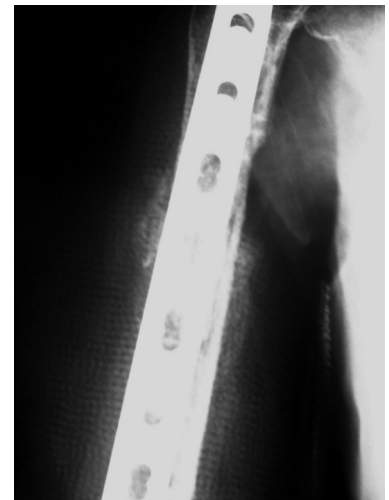
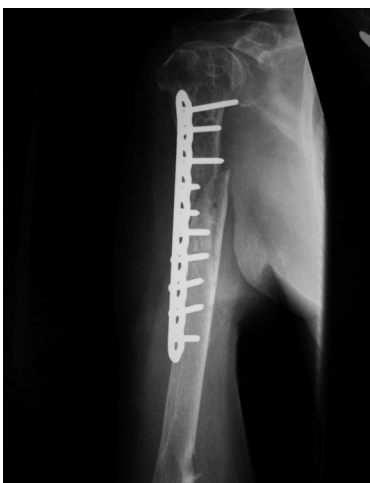
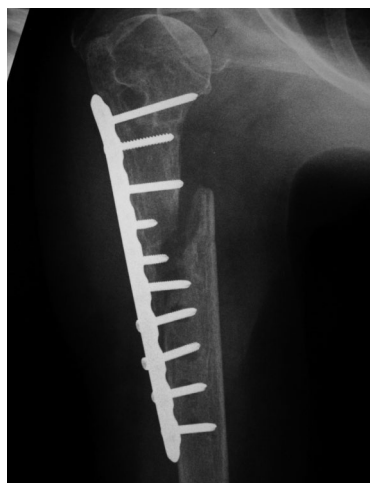
■ Abb. 2.21. 6 Monate postoperativ zeigt das Röntgenbild auch unter Alltagsbelastung ein unverändert festes Implantat, eine sich organisierende Spongiosaplastik und konsolidierte Fraktur

Abschlusskontrolle. 6 Monate nach Reosteosynthese und Spongiosaplastik ist die Patientin selbstständig zu Hause und sie benutzt den rechten Arm ohne Einschränkungen für alle Alltagsverrichtungen, schweres Heben und Tragen noch ausgenommen. Das Röntgenbild zeigt ein festes Implantat, eine sich organisierende Spongiosaplastik und konsolidierte Fraktur (■ Abb. 2.21). Die Nachbehandlung wurde abgeschlossen.
