## 2.1 Mauerwerk aus Natursteinen

## 2.2 Backsteinmauerwerk

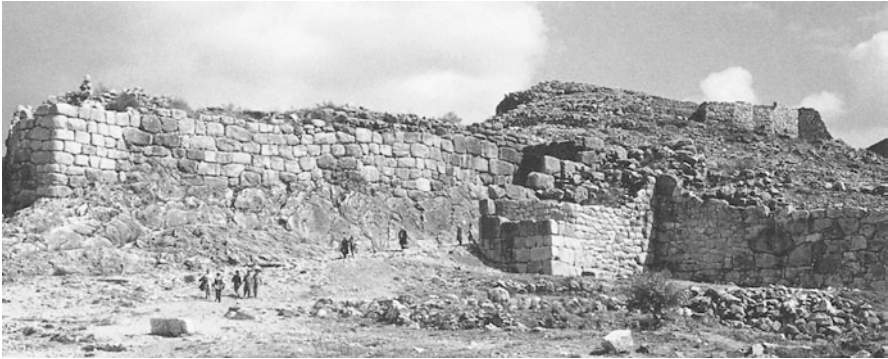
**Abb. 2.1** Mauern des antiken Mykene, Ende 2. Jahrtausend v. Chr.

Die Mauern der achäischen Akropolen wie z. B. die von Mykene, Tiryns u. a., bestehen aus polygonal behauenen Kalktuff- bzw. Kalksteinquaden, die gewöhnlich aus Steinbrüchen in unmittelbarer Nähe der Städte gewonnen wurden. Es handelt sich um zweischaliges Mauerwerk, wobei zwischen den beiden wuchtigen Schalen eine Füllschicht aus Erde und Steinbrocken eingebracht worden ist (Durm 1910a). Die einzelnen Steine wurden in ungefähr waagerechten, jedoch zumeist nicht sehr parallel, in Wellen verlaufenden Schichten lagerhaft verlegt. Das Prinzip der durchhängende, leichte Wellen bildenden Lagerfuge findet sich auch an den Mauern Trojas aus dem 2. Jahrtausend v. Chr. Die Forschung nennt es „*Undulation*“ (Klinkott et al. 2001). Ihre Stoßfugen standen in aller Regel nicht senkrecht auf der Lagerfuge sondern schräg, was an der Burgmauer von Mykene noch heute deutlich sichtbar ist. Die Quader wurden dabei stets ohne Mörtel zusammengefügt; es handelte sich also um ein Trockenmauerwerk (Abb. 2.1).

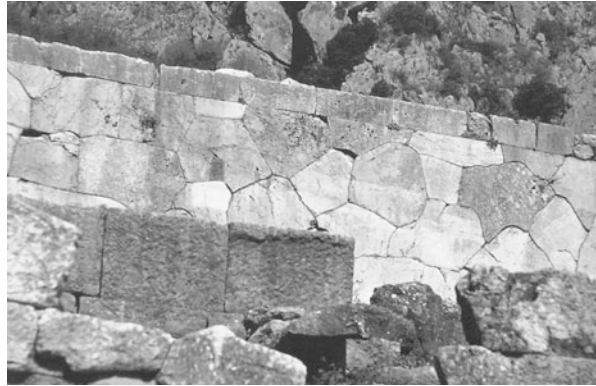
**Abb. 2.2** Delphi, Apollontempel – Umfassungsmauer des 6. Jahrhunderts v. Chr. Das Fugenbild ordnet sich radial um je einen zentralen Stein

In der Hauptsache waren zwei Mauerwerksarten in Gebrauch: das Zyklopen- und das Polygonalmauerwerk. Ersteres besteht aus unregelmäßigen, über- und nebeneinander geschichteten, zumeist riesigen Blöcken. Störende Vorsprünge hatte bereits der Steinhauer abgeschlagen oder wurden im Mauerverband durch kleinere Blöcke ausgeglichen. Der Maurer verfüllte anschließend kleinere Löcher in der Wand mit Zwickelsteinen und glich breitere Fugen mit Erde und Lehm aus. Eine technische und ästhetische Steigerung dieser Mauerwerkskonstruktion zeigen die Polygonalmauern. Bei ihrer Herstellung sortierte der Maurer bei weitem nicht mehr so große, vieleckige, nach Größe und Form zueinander passende Quader aus und glich ihre Stoßflächen aneinander an. Der Mauerverband zeigte sich jetzt wiederum überwiegend horizontal aufgeschichtet. Die wie gewohnt schrägen Stoßfugen ordnete er nunmehr aber nicht mehr willkürlich, sondern radial um große, zentrale Blöcke an, wobei die dadurch erzielte zusätzliche Verspannung der Steine miteinander nach Art der später aufkommenden Entlastungsbögen dem polygonalen Verband ein hohes Maß an Festigkeit sicherte (Abb. 2.2).

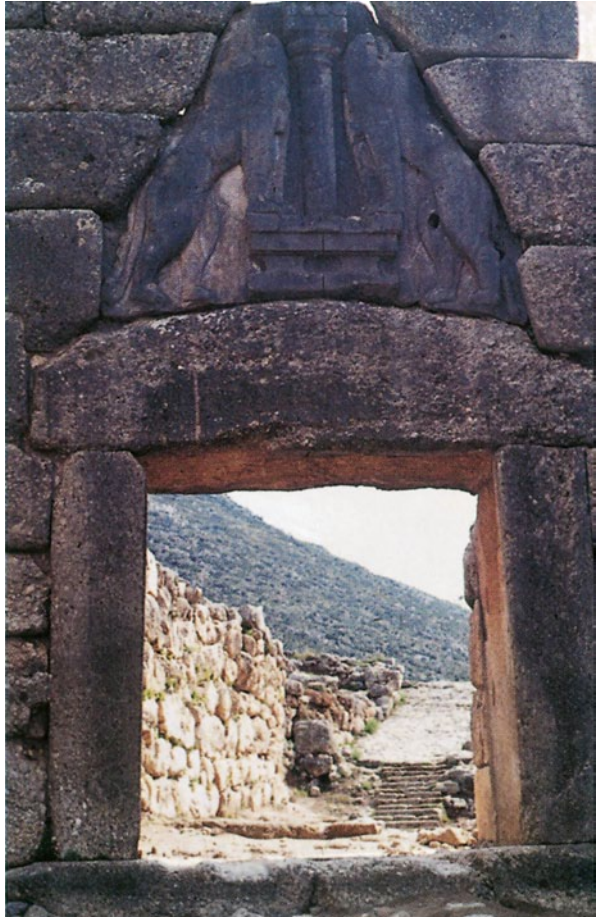
**Abb. 2.3** Mykene, Löwentor

Bereits die Achäer überbrückten Öffnungen im Mauerwerk stets mit waagerechten Sturzsteinen. Diese waren zumeist riesengroß und wogen viele Tonnen. Das beste noch erhaltene Beispiel dafür findet sich am Löwentor in Mykene: Dort überbrückt der 12 Tonnen schwere Sturzstein eine Öffnung in der Burgmauer mit einer Höhe von 3,10 m und einer Durchgangsbreite von ca. 3,00 m. Würde er freilich vom vollen Gewicht des über ihn hinaufgehenden Mauerwerks belastet, müsste er notwendigerweise zerbrechen. In Kenntnis dieser äußerst labilen, gefährlichen Situation verminderten die mykenischen Baumeister das auf dem Sturz lastende Gewicht und setzten unmittelbar über ihm anstelle von Steinen ein offenes Entlastungsdreieck in die Wand; eine Lösung der Gewichtsab- und umleitung im Mauerwerk, die bis heute – allerdings zumeist mit Hilfe eines Bogens – zur statischen Sicherung großer Mauermassen angewandt wird. Eine verglichen mit dem Mauerwerk recht dünne, steinerne Reliefplatte mit entsprechend wenig Gewicht, auf der zwei aufrecht stehende, dem Tor den Namen gebende Löwen dargestellt sind, schließt die dreieckige Entlastungsöffnung über dem Sturz des Löwentors (Abb. 2.3).

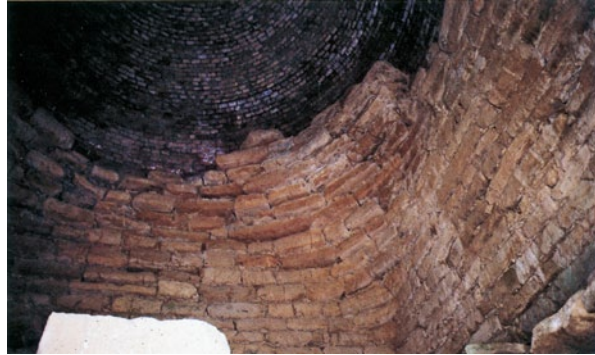
**Abb. 2.4** Italien, Vetulonia.  
Etruskisches Kammergrab  
mit einem Kraggewölbe

Scheingewölbe, die heute noch an Rundgräbern aus dieser Zeit in Griechenland und Italien zu beobachten sind (Durm 1910b). Bezeichnend ist auch hier das Fehlen von Mörtel im Gewölbeverband. Echte Gewölbe waren damals in Europa freilich noch unbekannt (Abb. 2.4).

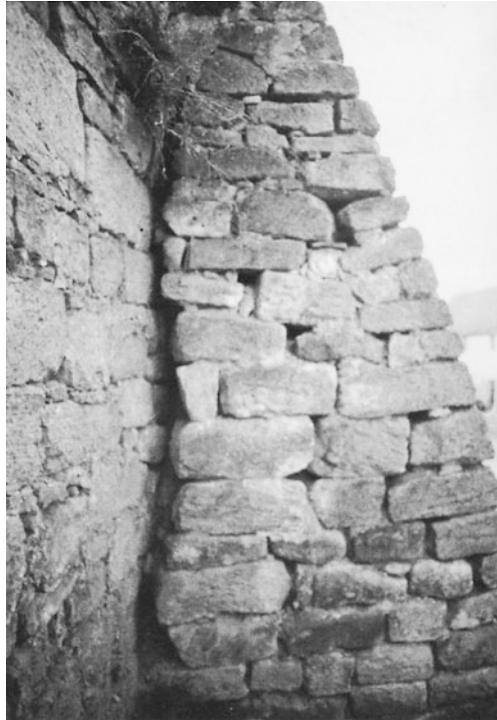
**Abb. 2.5** Oberdachstetten, Stützmauer am Kirchhof. Die aus Trockenmauerwerk geschichteten Stützpfiler können dem Erddruck nicht gänzlich standhalten. Sie stellen sich schief, Steine fallen heraus

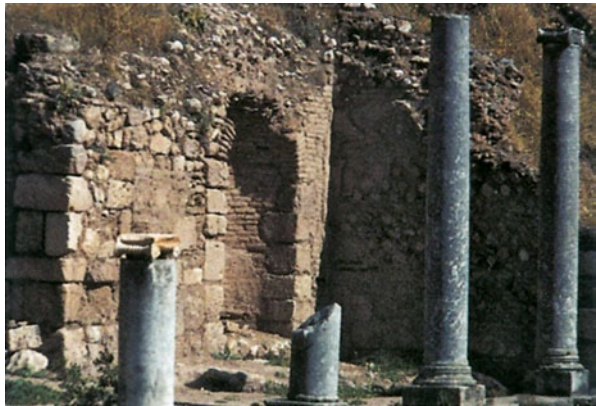
**Abb. 2.8** Opus incertum. Das Mauerwerk aus kleinformatigen Steinen wird an den Kanten mit großen Quadern gefasst

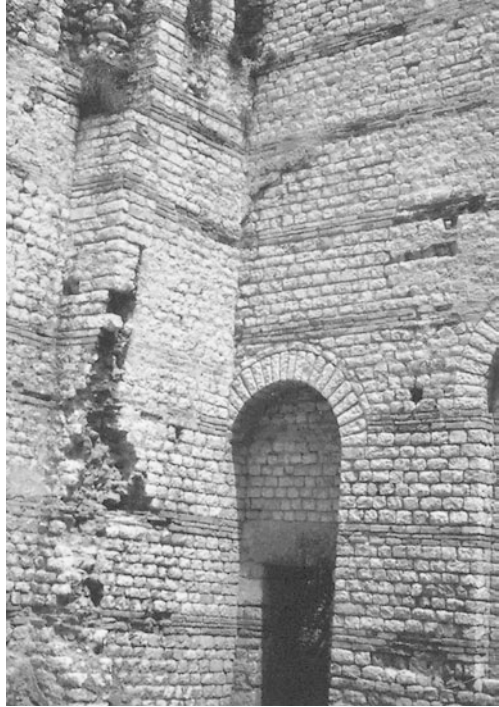
**Abb. 2.12** Nizza, Römische Thermenmauern. Die zweischalige Kalksteinmauer wird in regelmäßigen Abständen durch Backsteinschichten abgeglichen

wie das „*Pantheon*“ in Rom, Badehäuser für Hunderte von Menschen z. B. die „*Caracallathermen*“ in Rom oder die „*Römischen Thermen*“ in Nizza zu errichten. Außerdem konnten sie damit die Gewölbe riesiger Markthallen, z. B. die „*Basiliken*“ in Rom, erbauen (Abb. 2.12).

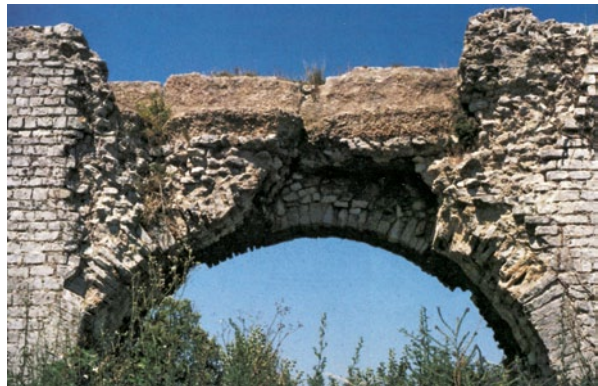
**Abb. 2.13** Barbegal, Südfrankreich. Römischer Beton am Aquaedukt, das Wasser zu den Mühlen leitet. Der Zuschlagstoff im opus caementitium wird zum wasserführenden Gerinne hin immer feiner, die Rotfärbung weist auf Ziegelbruchstücke und gemahlenen Backstein als hydraulische Zugabe hin

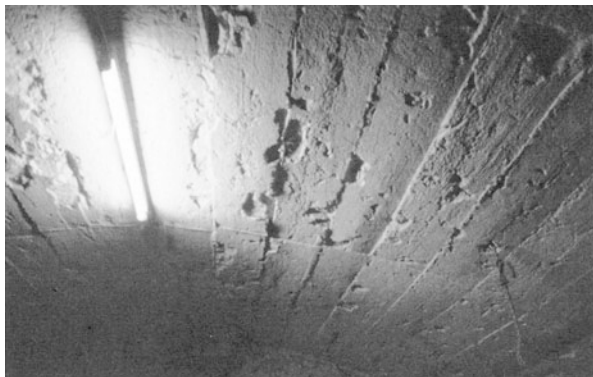
**Abb. 2.16** Ronneburg/Hessen. Mittelalterliches Gewölbe über der Kellertreppe. Hier wurden die Steine in ein auf einer Schalung befindliches Mörtelbett gelegt. Nach dem Ausschalen war dann nur noch der fette Kalkmörtel zu sehen

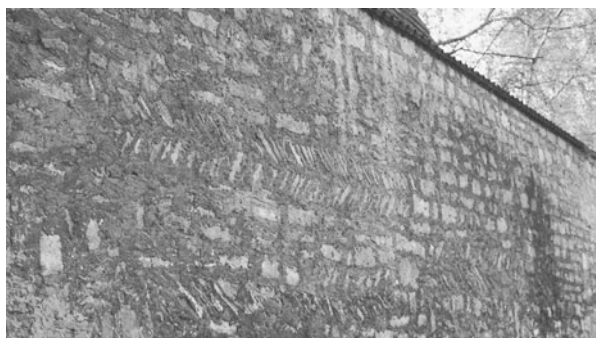
**Abb. 2.17** Fulda, Stadtmauer am Heertor. Deutlich ist das Mauerwerk im Fischgrätverband zu sehen

Am häufigsten wurde der ausgetrocknete Stein aus dem Steinbruch nur geringfügig zugehauen lagerhaft vermauert. Sollte die Mauer eine höhere Tragfähigkeit aufweisen, wurde er als Werkstein steinmetzmäßig rechtwinkelig zugerichtet. Der Maurer errichtete die Außenschalen und den Mauerkern einer Wand aus Füllmaterial in horizontalen Schichten und zwar zumeist in einem Arbeitsgang, was eine monolithisches und sehr haltbares Mauerwerk ergab. Insbesondere wegen des zunehmenden Steinmangels und der größeren Handlichkeit ging man zu immer kleineren Steinformaten über. Schließlich verarbeiteten die Maurer Steinblöcke mit Schichthöhen zwischen 10–18 cm. Dies ist insbesondere bei Tuffsteinen ohne großen Steinhaueraufwand möglich und lässt sich an rheinischen Bauten wie z. B. am Dom zu Speyer (Böker 1988) unschwer nachweisen. Die Steine wurden zumeist auf Vorrat gearbeitet. Im Laufe des 12. Jahrhunderts zwang die immer größer werdende Steinknappheit die Baumeister dazu, auch schiefrige Kalkplatten zum Mauern zu verwenden. Dabei griff man die antike Technik des „*opus spicatum*“ wieder auf und vermauerte diese schmalen Platten im Fischgrät- oder Ährenmuster. Ein gutes Beispiel dafür findet sich an der Stadtmauer von Fulda (Abb. 2.17).

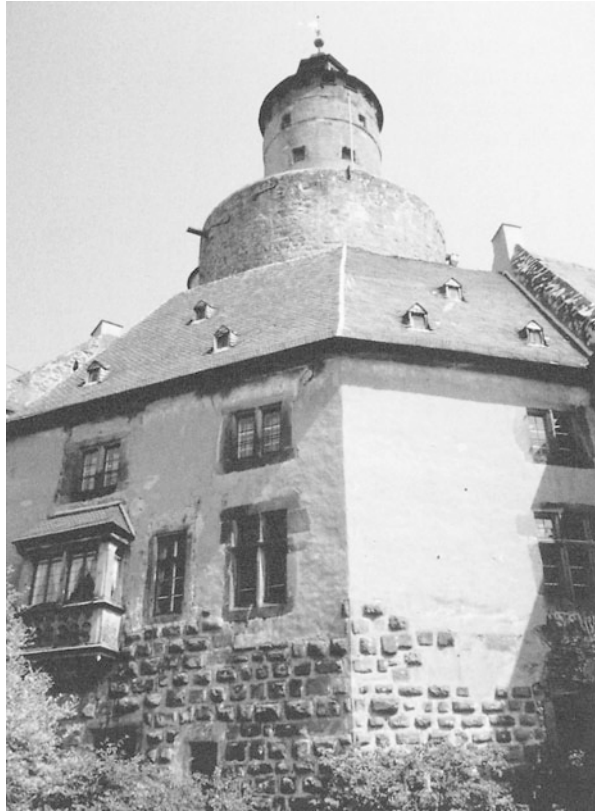
**Abb. 2.18** Büdingen, Schloss. Im unteren Mauerbereich sind noch die Buckelquader vorhanden

deren Stirnflächen jedoch in sehr erhabener, unbehauener Bosse aus der Wandfläche hervortraten, was eine sehr raue Struktur der Wandoberfläche ergab. Manchmal trat anstelle der Bosse ein menschlicher Kopf. Besonders schöne Beispiele dafür stellen die Außenfront der Wehrmauer der Kaiserpfalz Gelnhausen oder die Grundmauern des Schlosses in Büdingen dar (Abb. 2.18, Tab. 2.1).

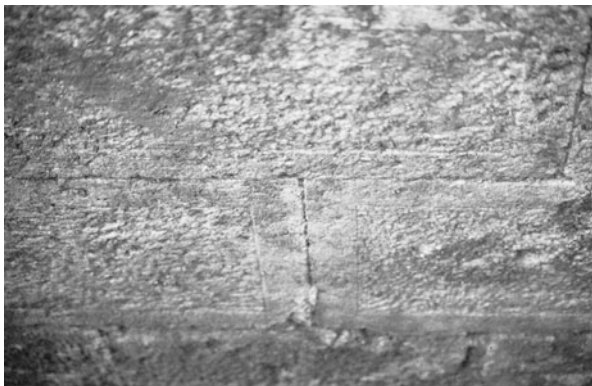
**Abb. 2.21** Ansbach, Residenzschloss. Kellermauerwerk der Renaissance aus sehr genau zugehauenen Quadern

stein gebaut wurden, hat der Maurer zumeist das Füllwerk als lose Schüttmasse in den Raum zwischen den Schalen eingefüllt. Ein sehr genaues Quaderwerk errichtete beispielsweise der Baumeister Blasius Berwart am Wasserschloss in Ansbach (Maier 2005b). Seine Fugen sind so eng, dass stellenweise keine Messerspitze eindringen kann. Diese genau gearbeiteten Quader mit ihren Pressfugen finden sich auch an den anderen Schlössern und Burgen der Zeit, z. B. an der Alten Hofhaltung in Bamberg (Burandt 1998, Abb. [2.21](#)).

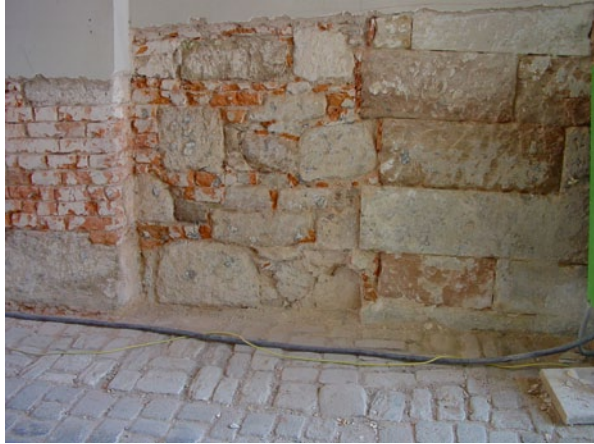
**Abb. 2.23** Ansbach, Residenzschloss. Barockes Mischmauerwerk aus Backsteinen und Sandsteinquader

rahmung, die Simse und das Kranzgesims, aus Natursteinen, der Wandfond aber aus Backsteinen hergestellt worden sind. Auch wurden vom Vorgängerbau noch übriggebliebene Natursteinquader in die neuen barocken Wände eingesetzt (Abb. 2.23).

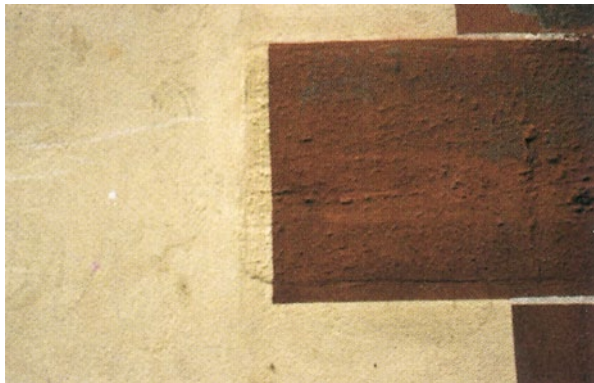
**Abb. 2.24** Büdingen, Stadtkirche. Der unregelmäßige Eckquader aus Sandstein wurde mit Farbe als großer, genau behauener Quader vorgetäuscht

nur eine Verschönerung des realen Mauerwerks angestrebt wurde, ist die Renaissance auf Täuschung aus. Selbst die Fenstergewände samt Sturz und Sohlbank wurden häufig statt aus realem Werkstein ausschließlich mit malerischen Mitteln erzeugt (Maier 2005b, Abb. 2.24).

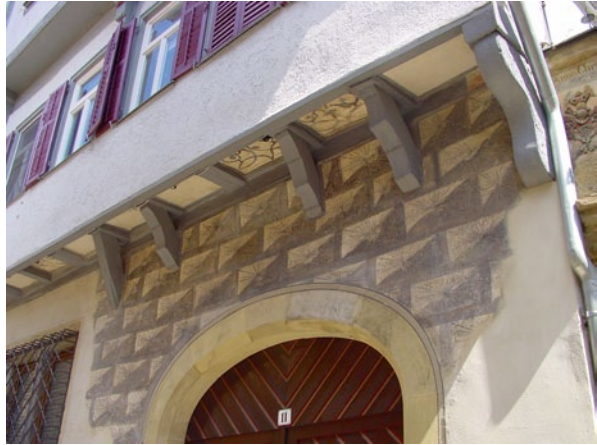
**Abb. 2.25** Schwäbisch Hall. Steinquader wurden auf dem Putz mit malerischen Mitteln vorgetäuscht

Die barocken Baumeister haben aber auch ganze Kirchenfassaden wie etwa Johann Dientzenhofer an der Domkirche in Fulda oder Balthasar Neumann an der Wallfahrtskirche Vierzehnheiligen als solide, zweischalige Natursteinwände errichtet, die allerdings auf ihrer Innenseite verputzt gewesen sind. Außen wurde der Sandstein steinfarbig überfasst, um ein gleichmäßiges Erscheinungsbild der Außenwand abzugeben, die Fugen des Mauerwerks wurden schließlich mit Farbe nachgezogen. Auf solche Weise erzielten sie ein einheitliches, farbiges Fassadenbild (Abb. 2.25).

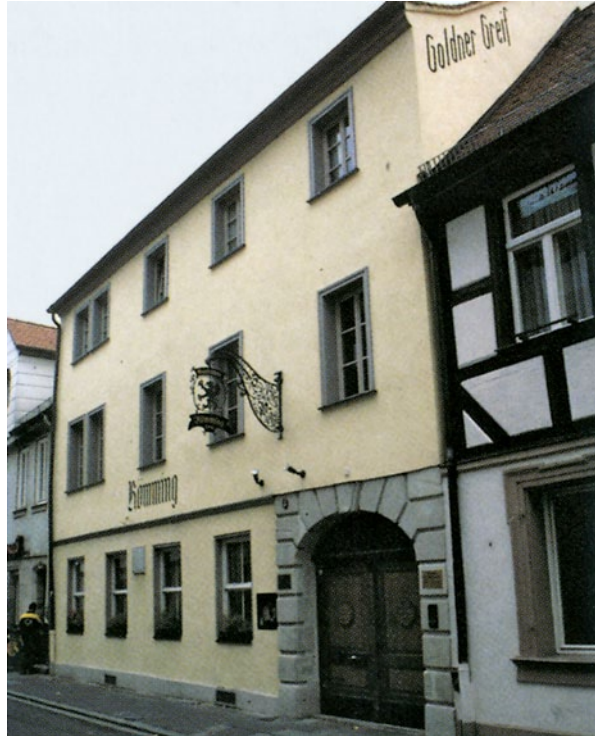
**Abb. 2.26** Erlangen, Apfelstr.2. Barockes Wohn- und Geschäftshaus aus dem Jahre 1699 mit verputzten Backsteinwänden und Sandsteinquaden am Tor im Erdgeschoss, verputztes Fachwerk in den Obergeschossen

Die Wohnhauswände jedoch wurden zumeist aus Backsteinmauerwerk oder aus Holzfachwerk mit Backsteingefachen errichtet und mit einem Putz überzogen (s. Kap. 4.3). Lediglich der Fachwerksockel oder das Erdgeschoss konnten aus Werksteinen errichtet worden sein (Abb. 2.26).

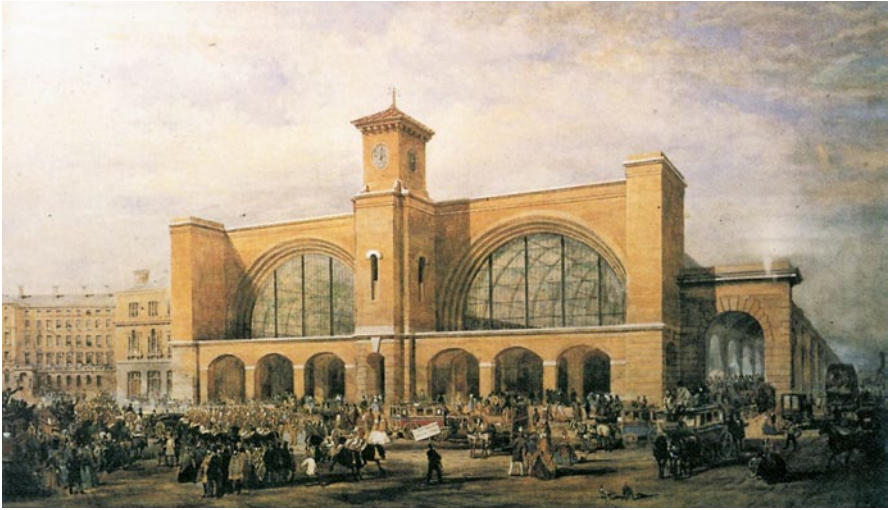
**Abb. 2.27** London, King's Cross Station. Farbige Lithographie, Mitte des 19. Jahrhunderts. Die historisierende Fassade des Bahnhofs verhüllt die Gusseisenkonstruktion des Gebäudes

*Hülle anzusehen, mit der man fallweise das Bauskelett bekleidete“ (Benevolo 1988, Abb. 2.27).*

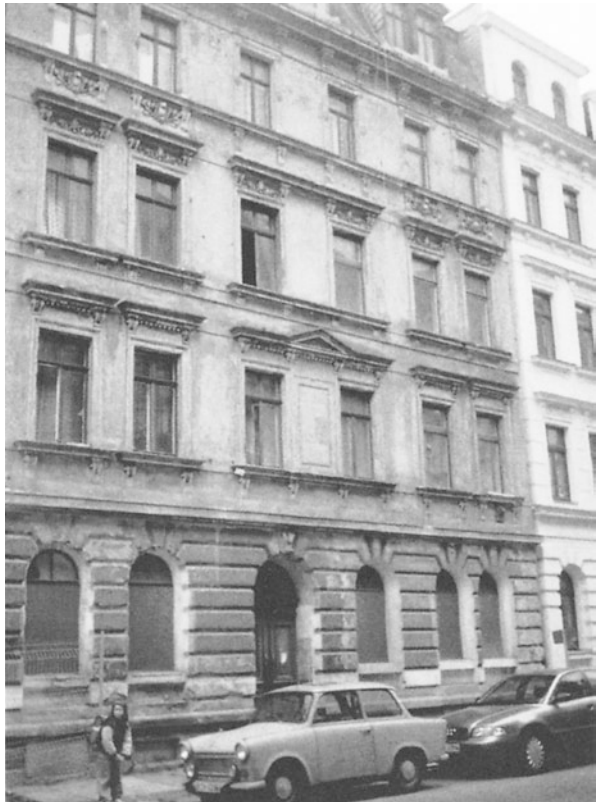
**Abb. 2.28** Leipzig, Harnackstraße. Betonwerksteine in der Backsteinaußenwand

In diesem Jahrhundert veränderten sich die Mauerwerkstechniken revolutionär: Mit den jetzt industriell hergestellten Baustoffen wie hochgebrannte Mauerziegel, Portlandzement, Stahlträger und schließlich Beton erreichte der Bauingenieur eine völlig neue, bisher unbekannte Dimension der Tragfähigkeit des Mauerwerks, die eine ungeahnte Steigerung der Gebäudehöhen und Spannweiten zuließ. Anstatt Naturstein wurde nun der neue, aus Beton hergestellte Kunstwerkstein eingesetzt: Die ersten deutschen Zementwaren- und Kunststeinfabriken wurden in den vierziger Jahren des 19. Jahrhunderts in Süddeutschland gegründet, und zwar ging die Bewegung besonders von der Donaustadt Ulm aus (Petry 1913). Damals wurden Mischungen von Romanzement und Portlandzement verarbeitet, 1845 wurden die ersten Kunststeintreppen in Berlin hergestellt. Gegen Ende des 19. Jahrhunderts begannen die Kunststeinhersteller, die nunmehr auch mit Eisen armierten Betonwerksteine genauso wie Natursteine zu bearbeiten. Jetzt entstanden Fassaden anstatt aus Natur- aus Betonwerksteinen, oft vermischt mit Klinkern und verputzten Oberflächen (Abb. 2.28).

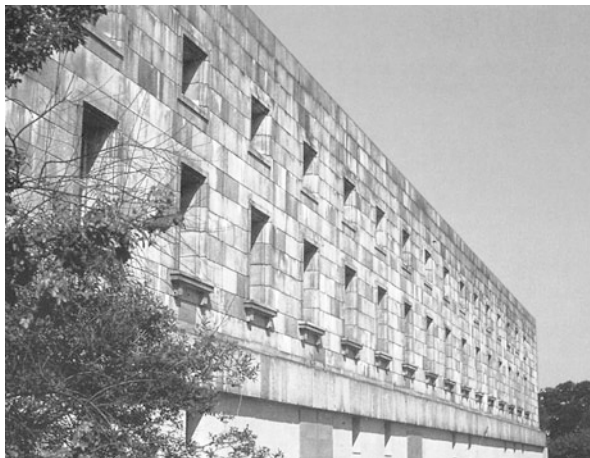
**Abb. 2.29** Nürnberg, Kongresshalle. Granitplatten als Verkleidung der Backsteinaußenwände

auf Backsteinmauern, wie etwa die Granitplatten an der Kongresshalle in Nürnberg oder Wänden aus vorgefertigten Platten aus Beton (Abb. 2.29).

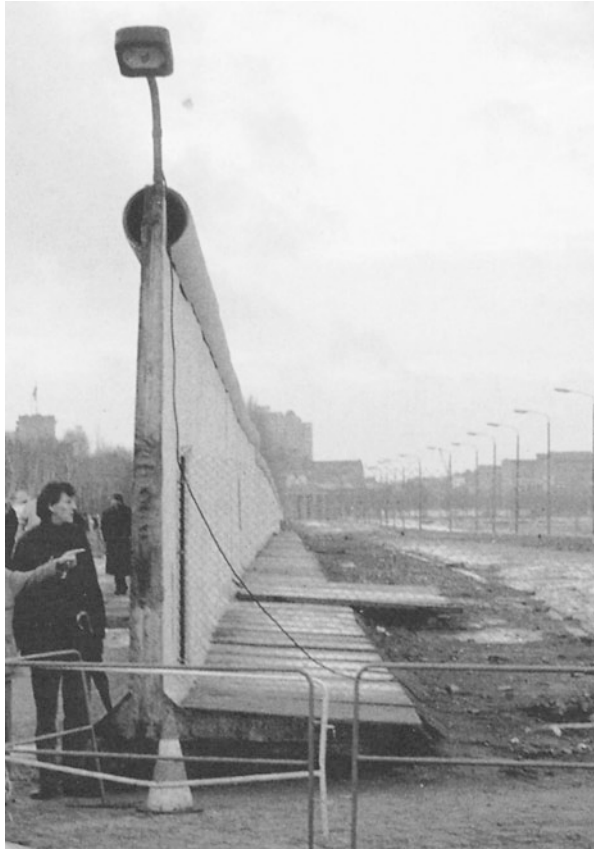
**Abb. 2.30** Berlin, Grenzmauer. Die Stadt wurde 40 Jahre lang durch eine Mauer aus Betonfertigteilen geteilt. Sie fiel am 9.11.1989

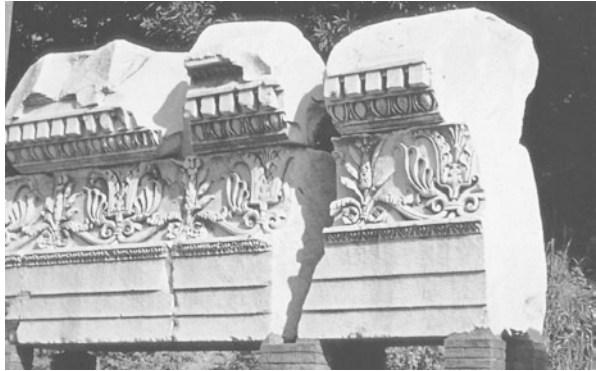
**Abb. 2.31** Rom, Basilica Aemilia. Gebälk, bestehend aus dreifach gegliederten Architrav, mit Ranken verziertem Fries und oben das Sima des Kranzgesimses

Die reguläre Gebäudeaußenwand schloss oben unter der Traufe mit dem Haupt- oder Kranzgesims ab. Gesimse gliederten außerdem die Außenwand häufig auch noch geschossweise. Die Gesimssteine wiesen wiederum einen sehr typischen Zierrat auf: Sie bestanden in der Regel aus einem mehrfach abgestuften Balken, dem sog. „Architrav“, auf dem oben ein mit Blütenranken, Waffen oder figürlichen Szenen verzierter Fries saß, darüber war ein „Sima“, geschmückt mit Profilen bestehend aus Zahnschnitt, Karnies, Eier- bzw. Perlstab und Palmetten- bzw. Lotus-Palmettenfries, angeordnet. Ein solcher Dekor überzieht oft in überreicher Fülle insbesondere das gesamte Kranzgesims (Abb. 2.31).

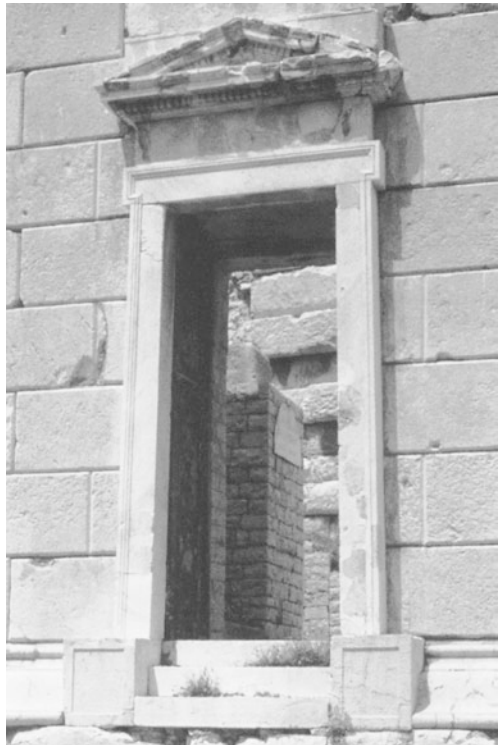
**Abb. 2.32** La Turbie, Tropaeum Alpium, Eingang umrahmt mit Architekturgliedern wie seitlichem Gewände, auskragendem Sturz, Auszugsfläche und einer Dreiecksverdachung

Bereichen unter den Entlastungsbögen entstandene Auszugsfläche bot – wie einst am Löwentor – die Gelegenheit, reichen Dekor wie Waffengebinde, Trophäen oder Brustbilder von Gottheiten, aber auch Reliefs und Mosaiken mit Darstellungen von Allegorien und Symbolen über der Öffnung anzubringen. In ähnlicher Weise wurde die Oberfläche der Gewändesteine verziert oder durch Abstufung in zumeist drei flache Schichten, sog. „Faszien“, gegliedert. An den Rändern solcher Abstufungen entlang begannen bereits die Griechen typische Dekorationen wie Perlstäbe, Eierstäbe und Kymatien anzubringen (Binding 1987, Abb. 2.32).

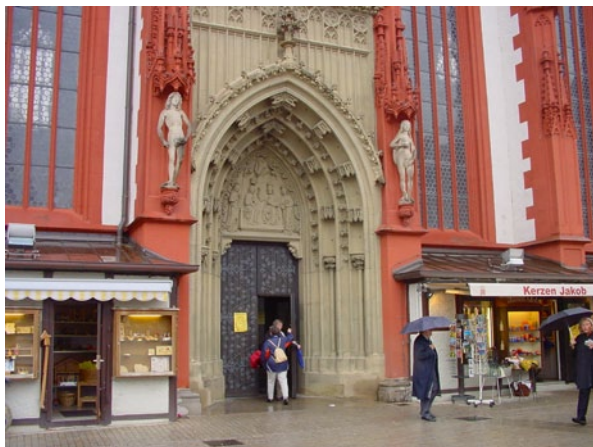
**Abb. 2.33** Würzburg, Frauenkirche. Gotisches Portal mit Architekturdekoration. Die Quader am rechten Stützpfeiler wurden überfasset und dadurch vergrößert und geschönt

Im Mittelalter entstanden zunächst die Zierrate der Romanik, seit dem Hochmittelalter die der Gotik. Wieder setzte man senkrechte Lisenen und waagerechte Gesimse als Gliederungselemente ein, die zugleich auch als Wanddekor dienten. Unter den zumeist glatten Gesimsbändern ordnete der mittelalterliche Baumeister Frieze an, etwa den Deutschen Fries, den Bogenfries, den Mäanderfries, den Flechtbandfries, den Rautenfries und viele andere mehr (Binding 1987). Den oberen Abschluss der aufgeblendeten Pilaster, Lisenen oder Dienste bildeten oft vegetabilische Kapitelle, häufig mit angsterregenden Fratzen geschmückt, während sie unten stets auf ebenfalls der Mauer aufgeblendeten Sockeln oder Basen standen. In der Romanik wurden aber auch einfache Würfelkapitelle verwendet, während der Bildhauer in der Gotik eine Fülle von insbesondere vegetabilischem Beiwerk vor die Außenwände der Kirchen blendete (Abb. 2.33).

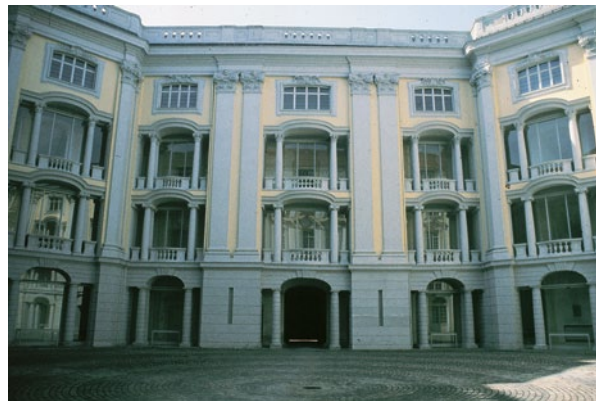
**Abb. 2.35** Ansbach, Residenzschloss. Hochbarocke Innenhoffassaden mit stockwerksweise angeordneter Blendarchitektur

gebäude mit Blendarchitekturen. Dabei setzte er wiederum die antiken Kapitellformen in der Regel aus Natursteinen übereinander: im Erdgeschoss das damals auch römisch genannte dorische, im Piano nobile das ionische und schließlich im 2. Obergeschoss das korinthische Kapitell. Die barocken Innenhoffassaden des Ansbacher Schlosses zeigen diese geschossweise Gliederung (Maier 2005b, Abb. 2.35).

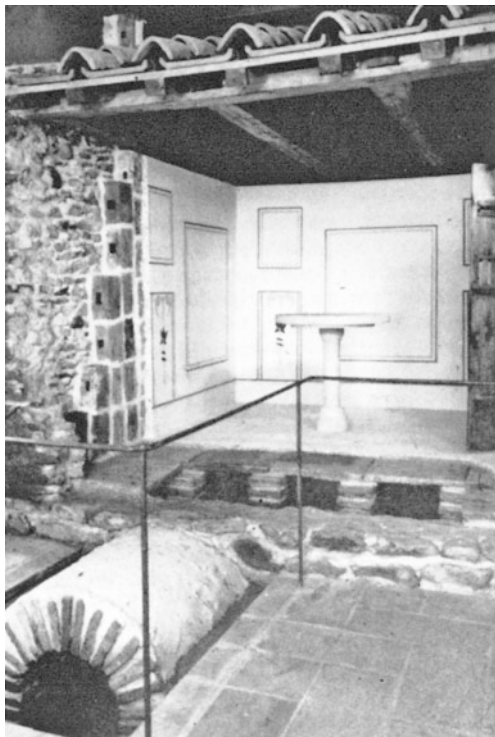
**Abb. 2.36** Regensburg, Museum. Modell eines römischen Zimmers mit verschiedenen Formziegeln

Sie setzten sich zumeist aus rhythmisch wechselnden, pfeilerartigen Backsteinmassen und geformten Wandnischen zusammen. Mit dieser „*Spundwand*“-Konstruktion der Mauern wurde ihre Tragfähigkeit derart erhöht, dass sie auch den gewaltigen Schub weite Räume überspannender Gewölbe standzuhalten vermochten. Andererseits stellten die römischen Legionäre jede Art von Formziegeln (Durm 1910b) her: rechteckige und quadratische Mauerziegel, langgezogene und quadratische Hohl- und Vollziegel für die Hypokaustenheizung, Rundziegel, Dreiecksziegel, Bogensteine, Keilsteine, aber auch Deckenplatten, Bodenplatten, Wandkacheln und selbstverständlich auch Leistenziegel für die Dachdeckung (Abb. 2.36).

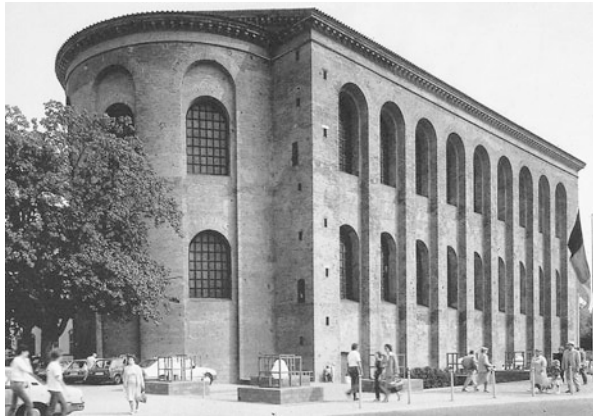
**Abb. 2.37** Trier, Römische Basilika, erbaut 310 n. Chr., modern wieder aufgebaut. Reiner Backsteinbau aus gebrannten Mauerziegeln

Die römischen Maurer vermauerten die Backsteine im Halbsteinverband in Kalkmörtel mit zwischen 1,5–4 cm dicken Lagerfugen. Sie errichteten das Backsteinmauerwerk zumeist ab einer Dicke von 2 Schuh=etwa 60 cm in der gleichen zweischaligen Mauerweise wie das Natursteinmauerwerk. Allerdings banden die Mauerziegel häufig als Durchschuss durch die Mauerstärke hindurch, um die Standfestigkeit zu erhöhen. Auch wurden oft mehrere Ziegelschichten im Verband gänzlich durchgemauert, so dass die mittlere Füllschüttung entfiel. Es muss jedoch darauf hingewiesen werden, dass reine Backsteinwände „ohne Beziehung eines anderen Materials“ (Durm 1910b) im römischen Weltreich äußerst selten vorkommen. Lediglich die spätantike „*Basilika*“ in Trier ist ein ganz reiner Backsteinbau großen Stils, „wie er von den Alpen bis zum Aetna nicht wieder gefunden wird“ (Durm 1910b, Abb. 2.37).

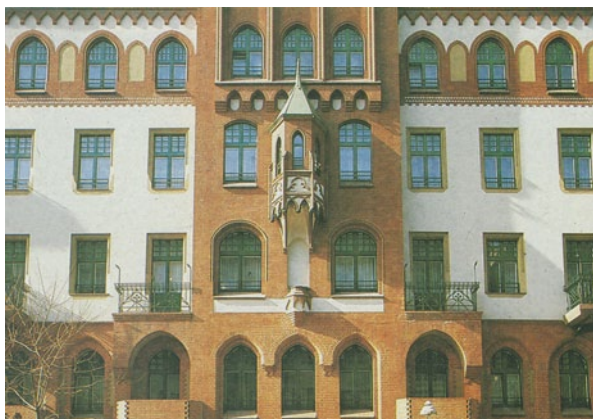
**Abb. 2.47** Berlin, Kunstgewerbemuseum. Das rote Backsteinmauerwerk wurde mit reichem Dekor geschmückt, u. a. mit Terrakottaplaten und Mosaiken

Der rot gebrannte Ziegel gibt den farblichen Grundton der Fassade, der als farbliche Abweichung zu anderen Baustoffen gerne eingesetzt wird. Signifikante Fassadenelemente wie Fenster- oder Türgewände oder Blendarchitekturen werden aus Natursteinen oder Stuck und Putz hergestellt. Selbst farbige Mosaik, sandsteinerner Reliefplatten und sogar Terrakottaplaten geben der Fassade ein farbenreiches, buntes Aussehen, wie es besonders qualitativ am 1876–1881 von M. Gropius und H. Schmieden erbauten Kunstgewerbemuseum in Berlin größtenteils erhalten blieb (Abb. 2.47).

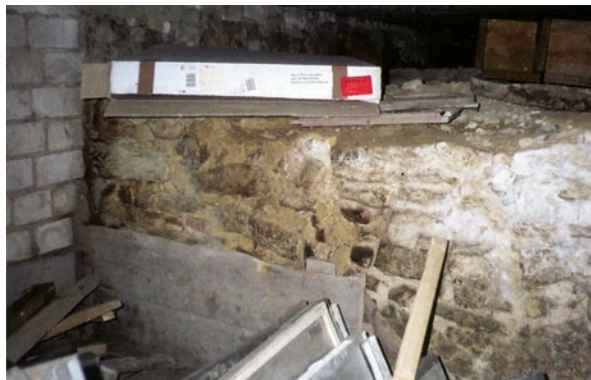
**Abb. 2.50** Schottersmühle/  
Oberfranken. Kellermauer-  
werk mit Lehmörtel

Eine Mauer vor Feuchte und den mit ihr verbundenen schädlichen Mechanismen zu schützen, war zu allen Zeiten ein wichtiges Anliegen der Baumeister. Deshalb errichteten sie zumeist die ersten Steinschichten eines Mauerwerks aus Natursteinen mit einem Lehmörtel, der als Lagerfuge vollflächig verhinderte, dass Feuchtigkeit aus dem Baugrund kapillar in die Mauer aufsteigen konnte. Kellerwände wurden häufig in ganzer Höhe mit Lehmörtel gemauert. Insbesondere Werksteinsockel von Fachwerkgebäuden besitzen zumeist Lehmörtelfugen. Der dafür verwendete Lehmörtel bestand aus geeignetem Lehm und Wasser. Er erhärtete durch das Verdunsten des Wassers. Die Zumischung von Kälberhaaren, Schweineborsten, Stroh, Heu und Kuhmist minderte die Schwindrissgefahr (Schmitt und Heene 1993, Abb. 2.50).

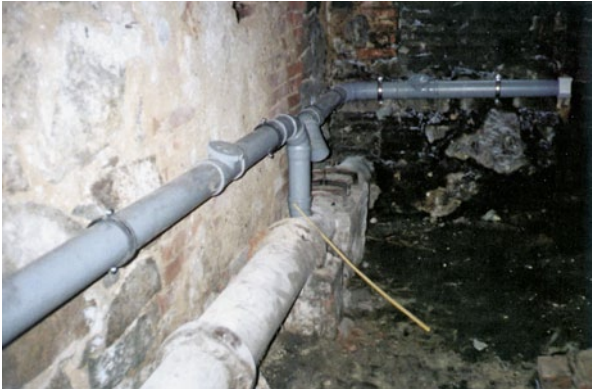
**Abb. 2.52** Leipzig, Harnackstr.3. Links sind die dunklen Diabassteine als Schutz gegen aufsteigende Feuchte vermauert. Darüber wurde mit Mauerziegeln die Kellerwand vollendet

vergangener Zeit wusste, welche Natursteine mit einem besonders geringen Wasseraufnahmevermögen für Kellermauern eingesetzt kaum Feuchtigkeit aufsaugen und an den Innenraum abgeben konnten. Es handelte sich in der Hauptsache um Mauersteine aus besonders dichtem Sandstein oder Ergussgesteinen wie Granit, Syenit, Basalt und Diabas, also um Steine mit einer Rohdichte  $\rho = 2.800\text{--}3.000 \text{ kg/m}^3$ . Der letztgenannte dunkelgrüne Stein zeichnet sich durch eine Wasseraufnahmekapazität von  $< 1,0$  Volumenprozent aus. Wohnhäuser wurden bis ins 19. Jahrhundert hinein mit Kellermauern aus Granit, Basalt oder Diabas vor Feuchte geschützt. Oft wurde
