Solms-Hohensolmser Schloss – Energetische Sanierung, realer Verbrauch nach 5-Jähriger Nutzung

Prof. Dipl.-Ing. Ulrich Grimminger^{1,2}

Schlagwörter: Solms-Hohensolmser Schloss, Kulturdenkmal, Energetische Sanierung, Denkmalpflege, Klimastabilisierung, Gewölbekeller

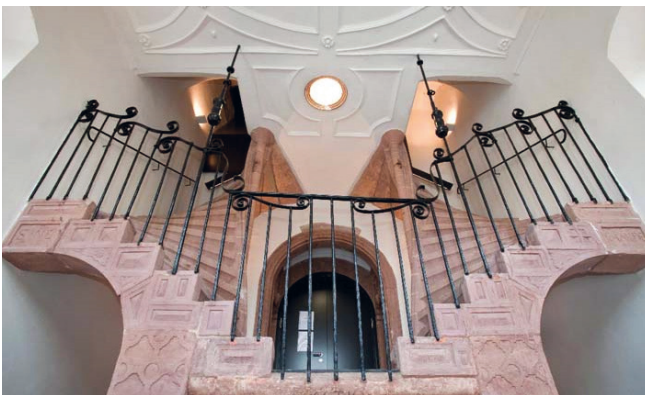
Bild 1-2 Der schlichte Renaissancebau verfügt über ein repräsentatives Treppenhaus (Foto: © konbau GmbH).

wie das beeindruckende Renaissance-Treppenhaus (1588), das durch einen Wasserschaden schwer beschädigt worden war, wurden restauriert (Bild 1-2). Die stark verwitterten, steinsichtigen Fassaden wurden saniert, alte Sandsteingewände wieder freigelegt. Besonderes Augenmerk galt dem imposanten gotischen Dachstuhl, der sich über drei Ebenen erstreckt.

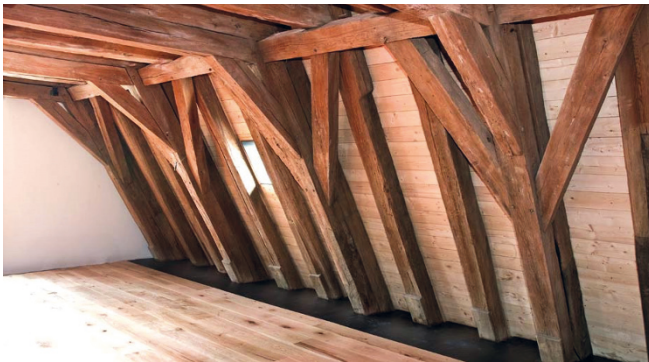
Bild 2-1 Das Solms-Hohensolmscher Schloss verfügt über einen dreigeschossigen, gotischen Dachstuhl mit 200 Dachbalken (Foto: © Eifert Holzbau GmbH).

Das Solms-Hohensolmscher Schloss setzt sich aus einem zweigeschossigen Rechteckbau und einem viergeschossigen Rundturm zusammen. Die Rückseite des Gebäudes ist an die Stadtmauer angelehnt. Äußerlich erscheint der Renaissancebau recht schlicht, innen ist er aber aufwendig gestaltet. So verfügt das Schloss über ein repräsentatives Treppenhaus und einen gotischen Dachstuhl (Bild 2-1), der sich über drei Ebenen erstreckt. Die Sanierung des Dachstuhls bildete neben Mauerwerk und Fassade einen Schwerpunkt der Revitalisierungsarbeiten.

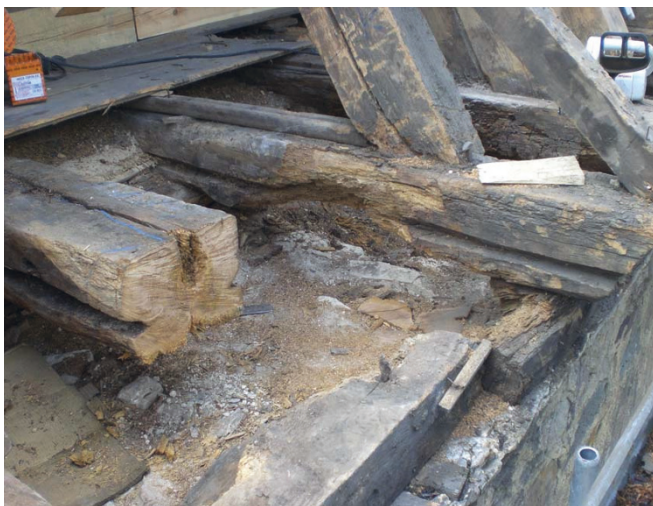
Bild 2-2 Feuchtigkeit und Pilzbefall haben dem historischen Gebälk vor allem im Traufbereich stark zugesetzt (Foto: © Eifert Holzbau GmbH).

Auf einer Fläche von 600 Quadratmetern stellen 200 Deckenbalken und Sparren eine gewaltige Konstruktion dar, deren Zustand hauptsächlich im Traufbereich wegen jahrzehntelanger Feuchtigkeitseinwirkung in Mitleidenschaft gezogen worden war. Von den bestehenden Balken mussten schließlich 190 Stück an den Kopfenden ausgebessert werden, da sie teilweise morsch und instabil waren (Bild 2-2). Damit die historische Bausubstanz weitgehend erhalten und unberührt bleiben konnte, entschied sich Planer und Projektleiter Prof. Ulrich Grimminger von der konbau GmbH für die klassische Balkenkopfisanierung mittels Überblattung (Bild 2-3). Die schadhaften Stellen wurden ausgeklinkt und mit passgenauen Balkenstücken aus intaktem, altem Bauholz ersetzt. Letzteres, um den historischen Charakter des Dachstuhls beizubehalten. Die stehenden Blätter an Bestands- und Austauschbalken wurden mit Doppelgewindeschrauben verschraubt und mit einer Verstöpselung gegen unzulässigen Wärmeeintrag im Brandfall geschützt. Durch die Verstöpselung mit einem Querholzblättchen wurde zudem der Einfluss der unterschiedlichen Wärmeleitfähigkeiten von Stahl und Holz minimiert. Der

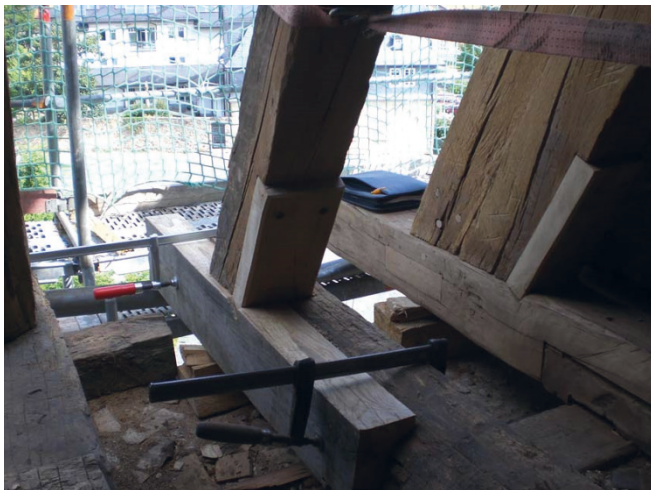
Bild 2-3 Die schadhaften Balken werden mit einem stehenden Blatt versehen und ein neuer Balkenkopf eingepasst. Die Verschraubung erfolgt mit Doppelgewindeschrauben (Foto: © Eifert Holzbau GmbH).

Vorteil der Doppelgewindeschrauben liegt darin, dass sie mit ihrem Zusammenzieheffekt eine bessere Reibungsübertragung vom neuen Anschlussteil auf den Bestandsbalken gewährleistet und mögliche Schwindfugen durch Aufbringen einer Vorspannung reduzieren. Da die Doppelgewindeschraube über zwei Gewinde unterschiedlicher Steigung verfügt, zieht sie bei der Verschraubung das neue Anschlussteil an den Balken heran und bildet gleichzeitig eine sichere und kraftschlüssige Verbindung. Die Doppelgewindeschraube kann sowohl als Verbindungsmittel zwischen Holzbauteilen, als auch zur Ertüchtigung von stark belasteten Hölzern im Bestand eingesetzt werden. Mit ihrem speziellen Gewinde eignet sie sich zur Übertragung hoher Zug- und Druckkräfte. Weiterhin kann die Schraube zur Stabilisierung bestehender Risse in den alten Konstruktionshölzern eingesetzt werden. Hierfür wurden die Schrauben im 90°-Winkel zu den Rissen in Deckenbalken und Sparren eingeschraubt und so die weitere Ausdehnung dieser Risse verhindert. Weil sich der liegende Dachstuhl über drei Geschosse erstreckt und das Dach sehr steil ist, war die Verstärkung der Sparrenfußpunkte notwendig. Zu diesem Zweck wurde jeder Sparren am Balkenaufleger mit einer Knagge versehen, um eine zusätzliche Schublastübertragung im Inneren zu erzielen (Bild 2-4). Eine Durchdringung des beheizten Volumens mit metallischen Verbindungsmittel und die damit einhergehende Gefahr des Tauwasserausfalles konnte damit konsequent vermieden werden.

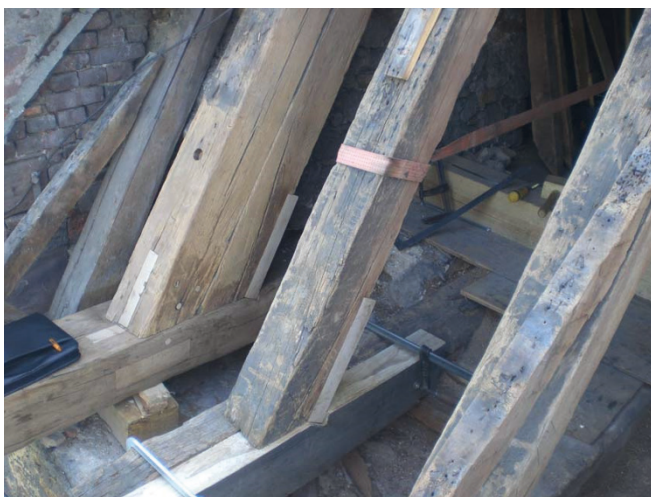
Bild 2-4 Verstärkung der Sparrenfußpunkte mittels Knaggen (Foto: © Eifert Holzbau GmbH).

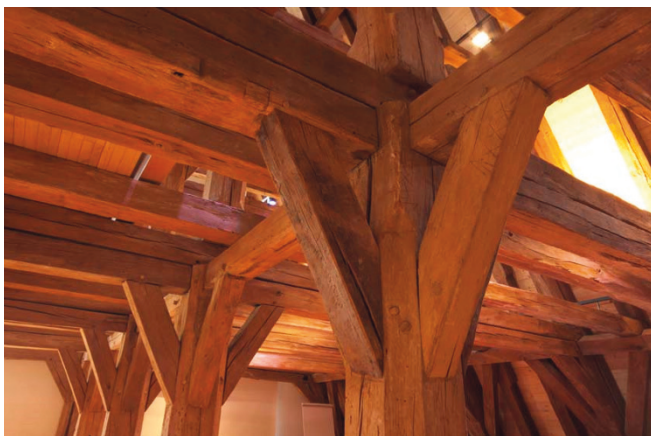
Bild 2-5 Das historische Gebälk wurde freigelegt (Foto: © Eifert Holzbau GmbH).

Zur grundlegenden Dachstuhlisanierung zählte auch der Einbau einer Wärmedämmung. Hierbei entschied sich das Planungsteam für die Dämmung über dem Sparren, da der Dachraum weiträumig genutzt und das Gebälk innen sichtbar sein sollte. Um den Aufwand der meist kostspieligen Aufsparrendämmung zu reduzieren, suchten die Planer nach einem wirtschaftlichen Zusammenspiel von Material und Montagezeit. Die Lösung war durch den Einsatz der Teilgewindeschraube gefunden. Im 90°-Winkel wurde sie als Sogschraube, im 60°-Winkel als Schubschraube durch die Konterlatte und die druckfeste Holzfaserdämmung in die Sparren eingedreht. Hier kam den Zimmerern der im Vergleich zu anderen Tellerkopfschrauben etwas kleiner ausfallende Tellerkopf zugute. Bei einem Durchmesser von 18 mm lässt er sich im 60°-Winkel vollständig in die Konterlatte versenken, ohne dass eine kritische Verformung der Schraube stattfindet. Die flächige Auflage der später angebrachten Dachlattung ist so auch über den Befestigungspunkten der Konterlatte gewährleistet. Zur Ableitung der Wind- und Schneedrucklasten entschieden sich die Planer für den druckfesten Holzfaserdämmstoff Steico Therm in der Stärke 120 mm. Im Zuge der Sanierungsarbeiten war es gelungen, den Dachstuhl sanft und ohne gravierende Eingriffe in die Originalsubstanz einer zeitgemäßen Nutzung zuzuführen. Dank Aufsparrendämmung aus Holzfaserdämmstoffen konnte das historische Gebälk freigelegt und in den neuen Büro- und Seminarräumen als ursprüngliche Holzkonstruktion erlebbar gemacht werden (Bild 2-5 bis Bild 2-7). Die neuen Räumlichkeiten im Dachstock des Schlosses werden seither von einem Ingenieurbüro genutzt und für Seminare und Weiterbildungen für Tragwerksplaner und Bauphysiker zur Verfügung gestellt. Deren Organisation liegt bei der konbau GmbH (kontakt@kon-bau.de).

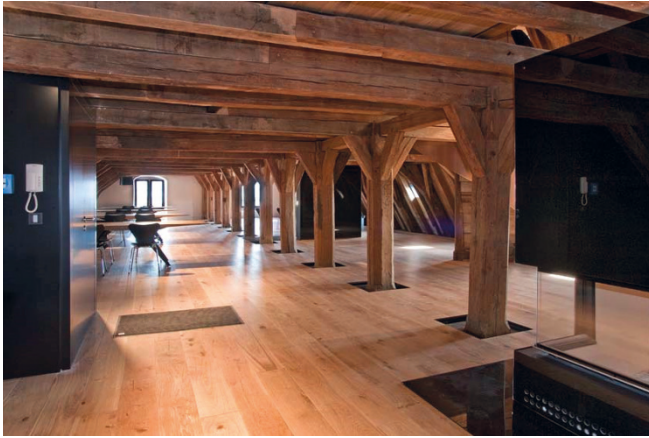
Bild 2-6 Das historische Gebälk wurde freigelegt und in den neuen Büro- und Seminarräumen als ursprüngliche Holzkonstruktion erlebbar gemacht (Foto: © Eifert Holzbau GmbH).

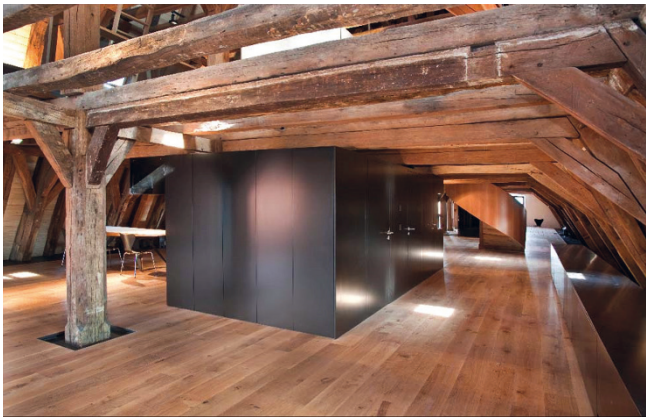
Bild 2-7 Das historische Gebälk wurde freigelegt und in den neuen Büro- und Seminarräumen als ursprüngliche Holzkonstruktion erlebbar gemacht (Foto: © Eifert Holzbau GmbH).

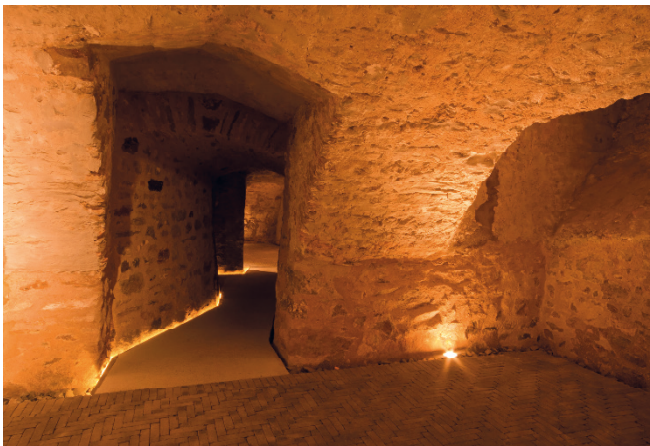
Bild 2-8 Die Kellergewölbe wurden von neuzeitlichen Einbauten befreit und werden zu Ausstellungszwecken genutzt (Foto: © Eifert Holzbau GmbH).

Zur Realisierung von geeigneten Klimaverhältnissen in den zukünftig für Ausstellungszwecken genutzten Kellergewölben mussten die neuzeitlichen Einbauten entfernt werden (Bild 2-8). Zudem wurde durch zwei zurückliegende Wassereinträge erhebliche Mengen an Feuchtigkeit in das Mauerwerk eingetragen, welches zu einem Pilzbefall an nahezu allen Deckenoberflächen führte. Pilzbefall und ungeeignete neuzeitliche Putze wurden im JOS-Verfahren durch die Fa. Nüthen in enger Abstimmung mit dem Restaurator und Denkmalfachbehörden entfernt.

Zur Klimastabilisierung steht eine Fußbodenheizung zur Verfügung sowie die Möglichkeit, im Laufe einer 24-monatigen Betreuungsphase Entfeuchter bereitzustellen. Zu den üblichen Sensoren für die Erfassung des Raumklimas, der Nahfeldklimate und der Oberflächentemperaturen erfolgte die Installation von CO₂-Sensoren. Das für die Raumluftkonditionierung der Ausstellungsfläche des Gewölbekellers installierte Mess- und Regelkonzept beruht auf einer kabelgebundenen Messwerterfassung. Die Sensoren dienen der Erfassung des Raumklimas, das aus den Datenpunkten von Temperatur und relativer Luftfeuchte besteht. Zudem sind in ausgewählten Bereichen der Wände Oberflächensensoren angebracht, die in Verbindung mit dem Nahfeldklima (Temperatur und relativer Luftfeuchte) Aussagen zur Tauwasserbildung, zu Schwind- und Quellbestrebungen der oberflächennahen Fassungsmaterialien, zur Schimmelpilzgefahr oder zu Fragen eines möglichen Phasenwechsels von Salzen erlauben. Somit erlaubt das installierte Monitoring die Bewertung der vielfältigen Beanspruchungsmöglichkeiten der raumseitigen Oberflächen und des Raumklimas. Mit der steten Bewertung der Messdaten kann die Beanspruchung erkannt werden und es lassen sich Strategien im automatisierten Prozess ableiten, mit denen dieser Beanspruchung entgegengewirkt wird. Nach fünfjährigem Betrieb hat sich das Mess- und Regelsystem bewährt. [1]
