## 2.1 Typische Beispiele für rißartige Schäden

Einführung in die bruchmechanische  
Schadensbeurteilung

Edel, K.-O.

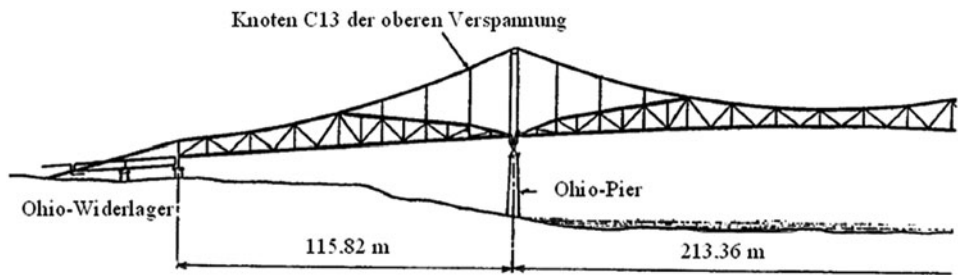
Der Bau der den Ohio in Ost-West-Richtung zwischen Point Pleasant (West Virginia) und Kanauga (Ohio) überspannenden „Silver Bridge“ [7], Abb. 2.4, wurde 1926 begonnen und 1928 abgeschlossen. Nach nahezu 40 jähriger Nutzung brach am 15. Dezember 1967 gegen 17 Uhr die Brücke ohne vorherige Warnung zusammen. 46 Menschen kamen dabei ums Leben; 37 Fahrzeuge gingen verloren. Die drei Brückensektionen mit den Spannweiten von 213,4 m im mittleren Teil und 115,8 m in den seitlichen Teilen wurden innerhalb von 60 Sekunden zerstört. Diesem Zusammenbruch unmittelbar voraus gingen „reißende“ Geräusche auf der Ohio-Seite der Brückenkonstruktion. Nach Augenzeugenaussagen begann die Brücke verzögert einzustürzen und brach dann mit einem „donnernden“ Geräusch, das während des gesamten Zusammenbruchs anhielt, vollständig zusammen.

Die nachfolgenden Untersuchungen zeigten, daß die nominellen statischen Spannungen in allen Augenstabelementen zum Zeitpunkt des Schadensfalles die Spannungen, die beim ursprünglichen Entwurf vorausgesetzt worden waren, nicht überschritten. Als Hauptursache für den Zusammenbruch wurde der von zwei kleinen Korrosionsrissen an der Bohrung eines der vier Augenstäbe der oberen Verspannung am Knoten C13 N ausgelöste Sprödbruch nachgewiesen. Der verwendete Werkstoff neigte unter den atmosphärischen Bedingungen zur Spannungsrißkorrosion, wobei die korrosionsinduzierten Risse im Laufe der Zeit wachsen konnten. Der konstruktive Entwurf der Kettenbrücke war insofern einmalig, als nur zwei Augenstäbe in jedem Kettensegment verwendet wurden, und diese Kette einen Teil der oberen Verspannung bildete. Durch Modelluntersuchungen wurde nachgewiesen, daß das Versagen eines Zugstabes der oberen Verspannung der Ausgangspunkt des Zusammenbruchs der gesamten Brückenkonstruktion war. Die Konstruktion der Brücke war nicht schadenstolerant („fail-safe“) (Abb. 2.5).

**Abb. 2.4** Seitenansicht der Silver Bridge über den Ohio zwischen Point Pleasant (West Virginia) und Kanauga (Ohio) (nach [7])
